Fiche de vie du regard

10 Rue de Couleuvreux 45200 Amilly

FICHE DE VISITE IVP

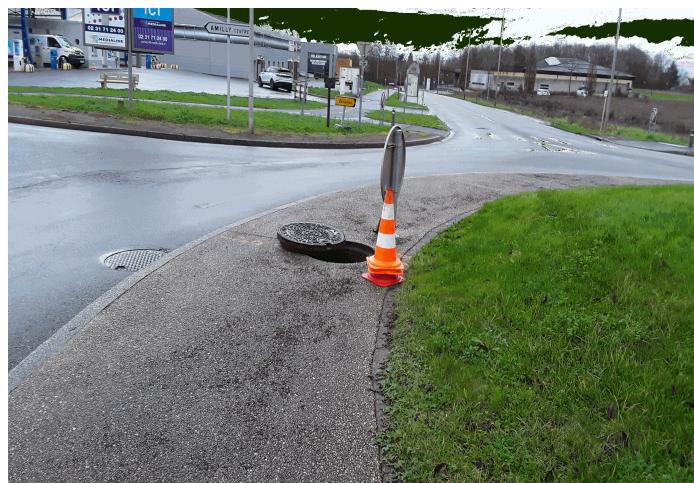
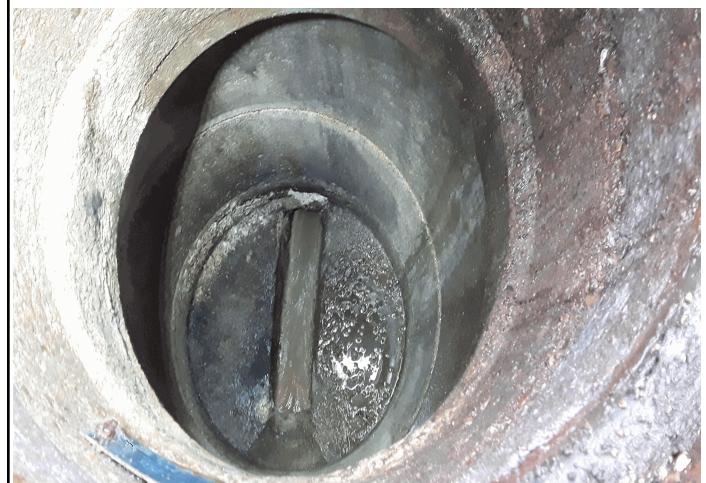
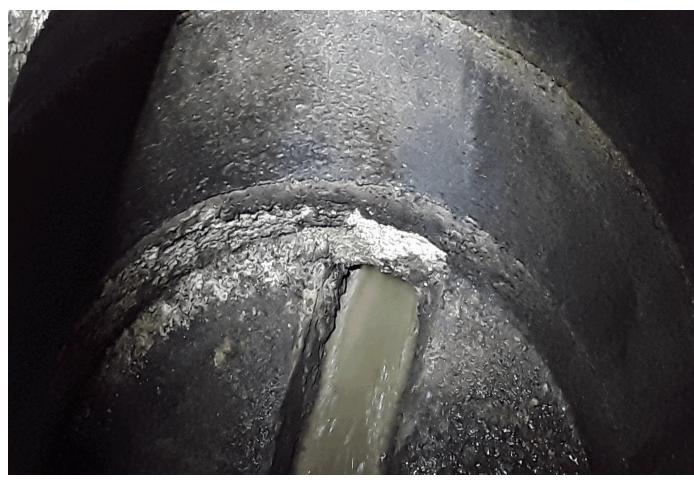
PHOTOS FICHE DE VISITE IVP

Nom du regard	Accessible ?	1ère visite	Etat intérieur	Attribué à	Commentaire de ré-attribution
R45004_1006	Oui	03/02/2021	Moyen	AME	
Etat du tampon :		Commentaire :			
Etat du regard	Priorité				
Pénétration de racine	Fort	<input type="checkbox"/>	Moyen	<input type="checkbox"/>	Faible <input type="checkbox"/>
Fissure regard	<input type="checkbox"/>	<input type="checkbox"/>	<input type="checkbox"/>		
Infiltration dans ouvrage	<input type="checkbox"/>	<input type="checkbox"/>	<input type="checkbox"/>		
Branchemet mal raccordé sur ouvrage	<input type="checkbox"/>	<input type="checkbox"/>	<input type="checkbox"/>		
Corrosion H2S	<input type="checkbox"/>	<input type="checkbox"/>	<input checked="" type="checkbox"/>		
Odeur	<input type="checkbox"/>	<input type="checkbox"/>	<input type="checkbox"/>		
Fond d'ouvrage à refaire	<input type="checkbox"/>	<input type="checkbox"/>	<input type="checkbox"/>		
Ouvrage traversé par canalisation	<input type="checkbox"/>	<input type="checkbox"/>	<input type="checkbox"/>
