Fiche de vie du regard

490 Rue de la Fontaine 45200 Amilly

FICHE DE VISITE IVP

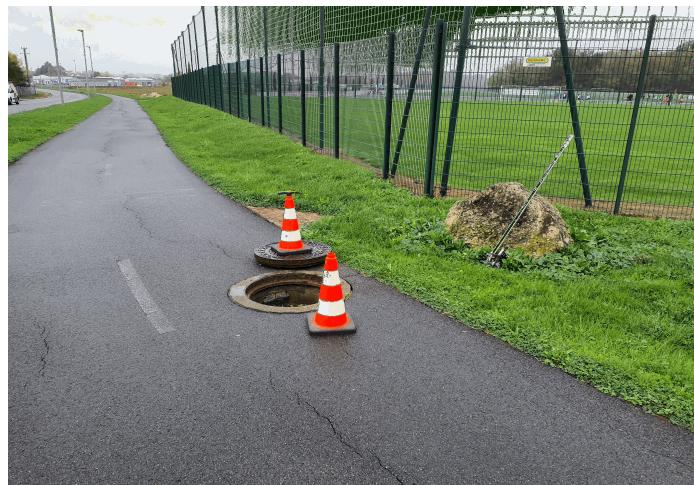
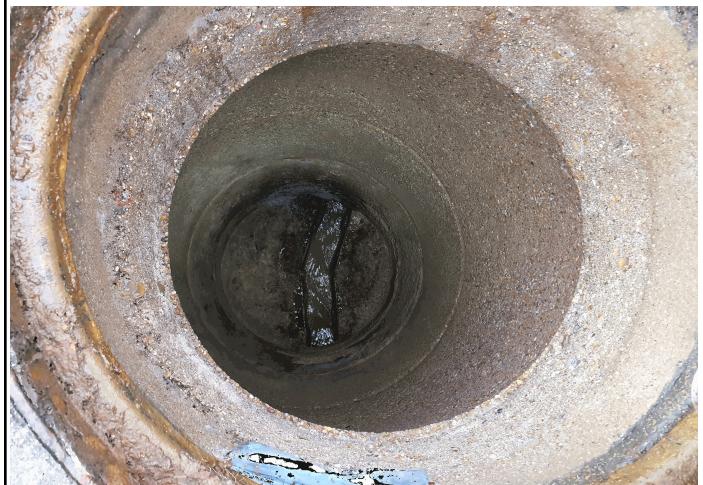
Cunette banquette en mauvais état. Ouvrage corrodé
