Fiche de vie du regard

37 Rue Saint-gabriel 45200 Amilly

FICHE DE VISITE IVP

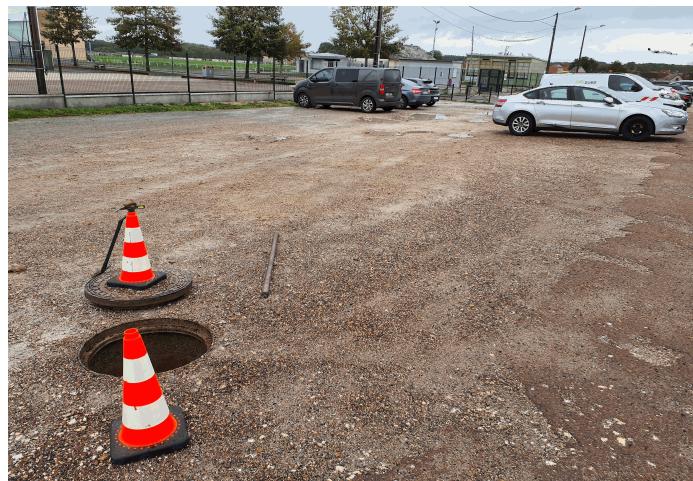
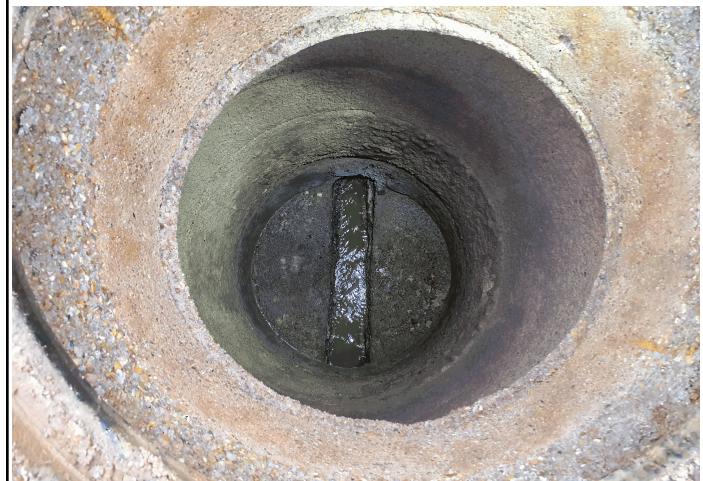
Cunette banquette en mauvais état. Ouvrage corrodé
