Fiche de vie du regard

597 Rue des Dadots 45200 Amilly

FICHE DE VISITE IVP

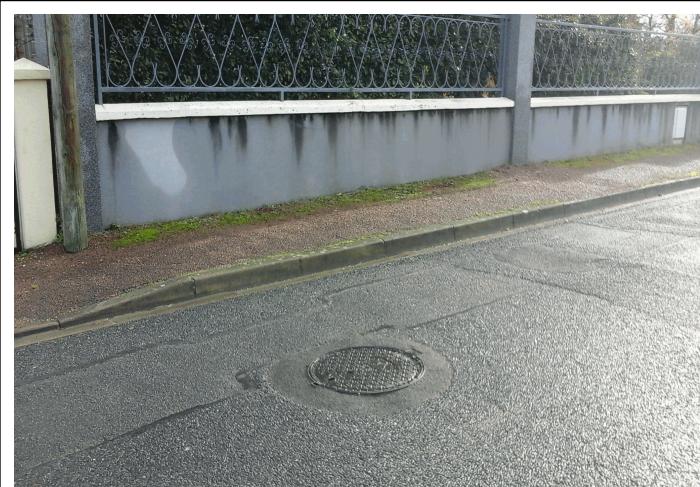
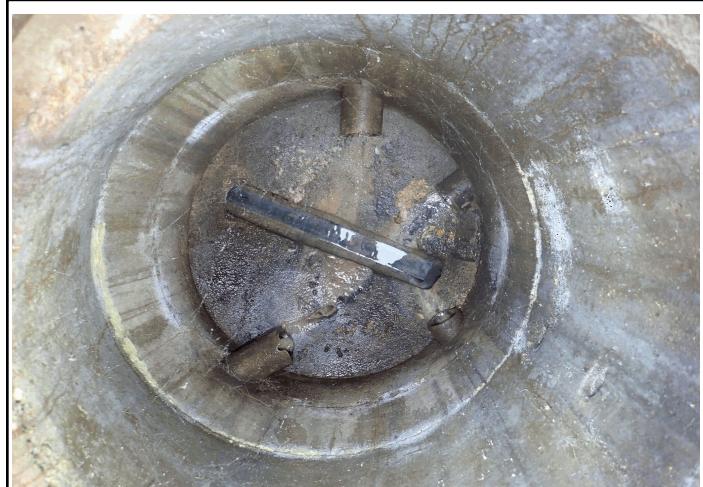
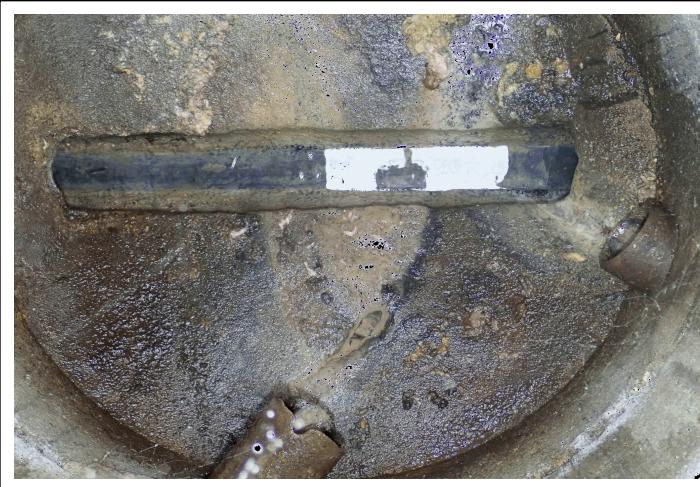
Nom du regard	Accessible ?	1ère visite	Etat intérieur	Attribué à	Commentaire de ré-attribution
R45004_1305	Oui	16/12/2019	Moyen	Suez	
Etat du tampon :		Commentaire :			
Etat du regard	Priorité				
	Fort	Moyen	Faible		
Pénétration de racine	<input type="checkbox"/>	<input type="checkbox"/>	<input type="checkbox"/>		
Fissure regard	<input type="checkbox"/>	<input type="checkbox"/>	<input type="checkbox"/>		
Infiltration dans ouvrage	<input type="checkbox"/>	<input type="checkbox"/>	<input type="checkbox"/>		
Branchemet mal raccordé sur ouvrage	<input type="checkbox"/>	<input type="checkbox"/>	<input type="checkbox"/>		
Corrosion H2S	<input type="checkbox"/>	<input type="checkbox"/>	<input type="checkbox"/>		
Odeur	<input type="checkbox"/>	<input type="checkbox"/>	<input type="checkbox"/>		
Fond d'ouvrage à refaire	<input type="checkbox"/>	<input type="checkbox"/>	<input type="checkbox"/>		
Ouvrage traversé par canalisation	<input type="checkbox"/>	<input type="checkbox"/>	<input type="checkbox"/>

TRAVAUX EFFECTUÉS

06/03/2023

Bon état
