Fiche de vie du regard

77 bis Rue des Dadots 45200 Amilly

FICHE DE VISITE IVP

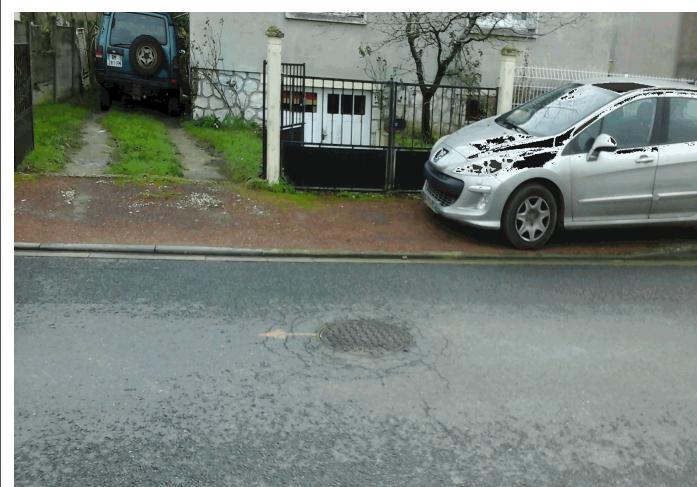
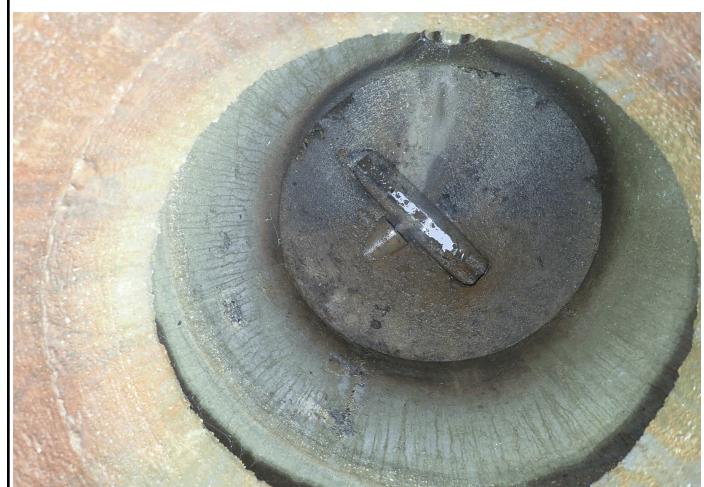
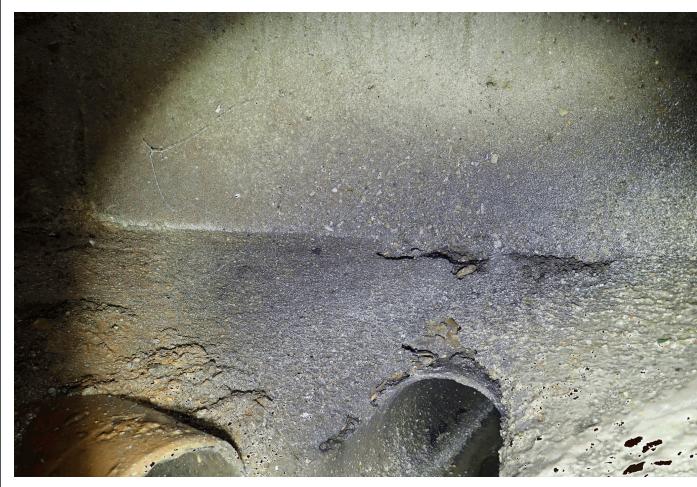
Nom du regard	Accessible ?	1ère visite	Etat intérieur	Attribué à	Commentaire de ré-attribution
R45004_1315	Oui	16/12/2019	Moyen	Suez	
Etat du tampon :		Commentaire :			
Etat du regard	Priorité				
		Fort	Moyen	Faible	
Pénétration de racine		<input type="checkbox"/>	<input type="checkbox"/>	<input type="checkbox"/>	
Fissure regard		<input type="checkbox"/>	<input type="checkbox"/>	<input type="checkbox"/>	
Infiltration dans ouvrage		<input type="checkbox"/>	<input type="checkbox"/>	<input type="checkbox"/>	
Branchemet mal raccordé sur ouvrage		<input type="checkbox"/>	<input type="checkbox"/>	<input type="checkbox"/>	
Corrosion H2S		<input type="checkbox"/>	<input type="checkbox"/>	<input type="checkbox"/>	
Odeur		<input type="checkbox"/>	<input type="checkbox"/>	<input type="checkbox"/>	
Fond d'ouvrage à refaire		<input type="checkbox"/>	<input type="checkbox"/>	<input type="checkbox"/>	
Ouvrage traversé par canalisation		<input type="checkbox"/>	<input type="checkbox"/>	<input type="checkbox"/>

TRAVAUX EFFECTUÉS

06/03/2023

Bon état
