Fiche de vie du regard

400 Rue des Dadots 45200 Amilly

FICHE DE VISITE IVP

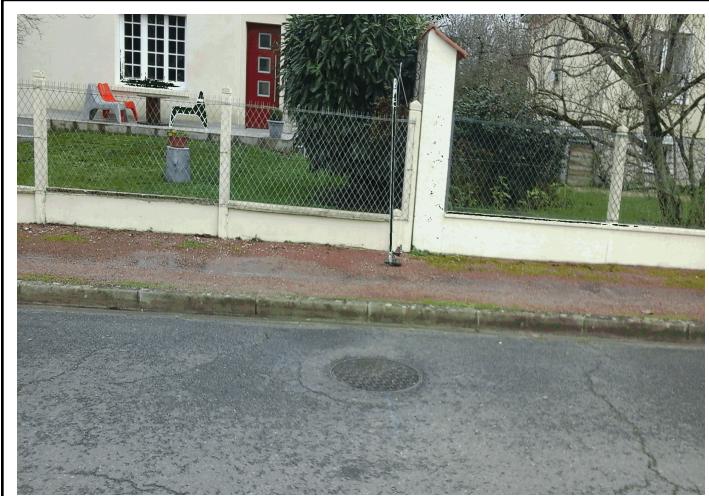
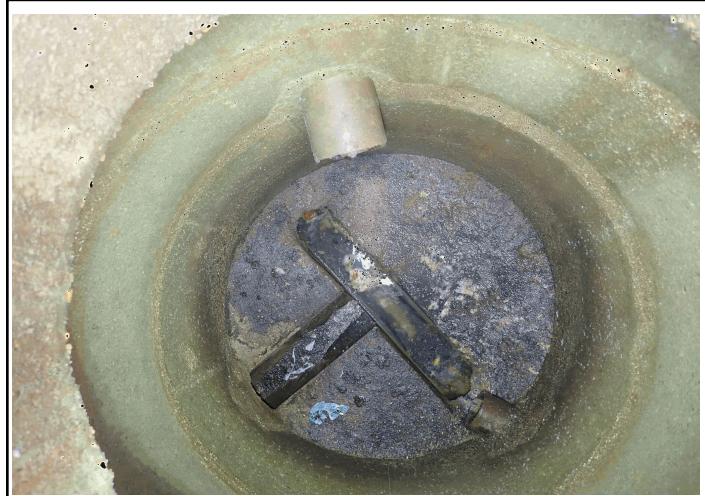
PHOTOS FICHE DE VISITE IVP

Nom du regard	Accessible ?	1ère visite	Etat intérieur	Attribué à	Commentaire de ré-attribution
R45004_1320	Oui	16/12/2019	Bon état
