Fiche de vie du regard

106 Rue des Dadots 45200 Amilly

FICHE DE VISITE IVP

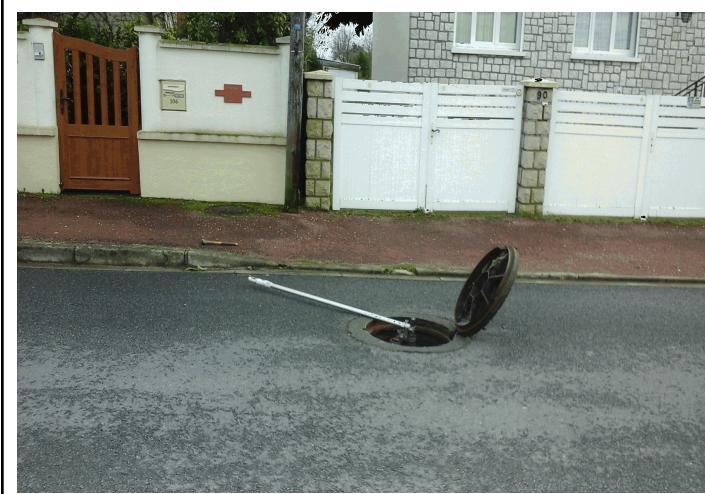
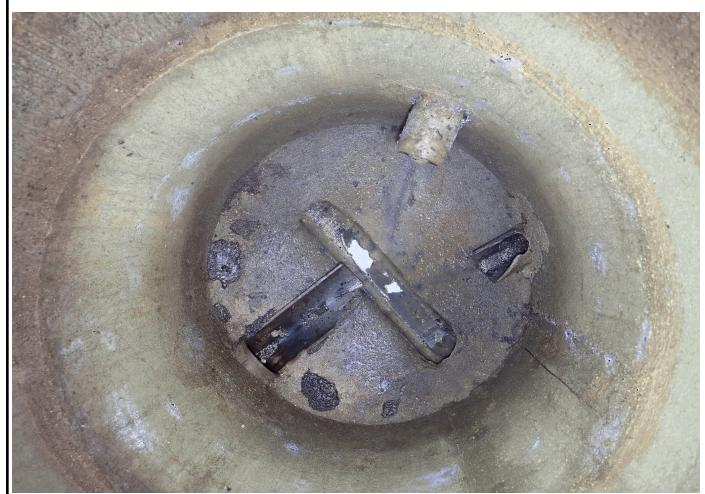
Nom du regard	Accessible ?	1ère visite	Etat intérieur	Attribué à	Commentaire de ré-attribution
R45004_1323	Oui	16/12/2019	Bon état
