Fiche de vie du regard

332 Rue des Dadots 45200 Amilly

FICHE DE VISITE IVP

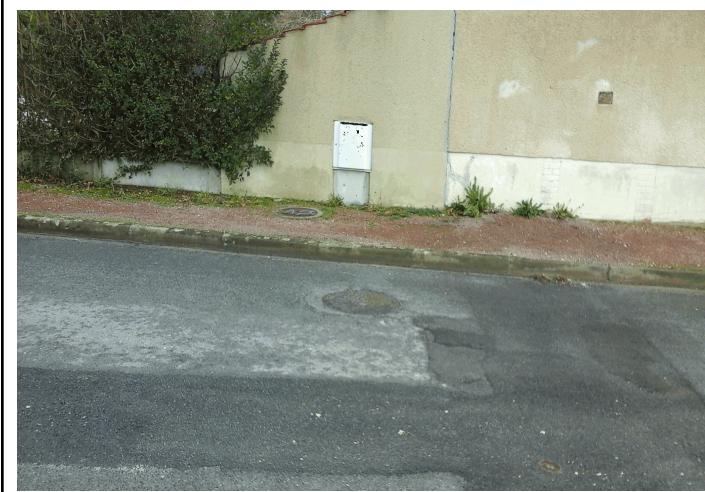
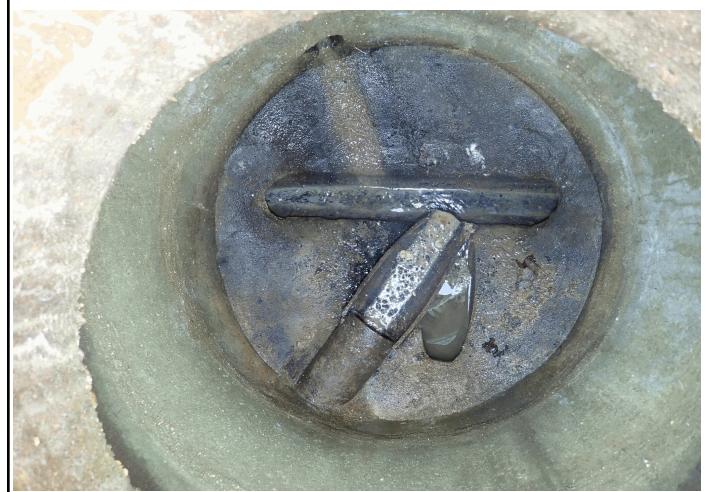
R45004_1324 Oui 16/12/2019 Bon état
