# Fiche de vie du regard

557 Rue du Maupas 45200 Amilly

### FICHE DE VISITE IVP

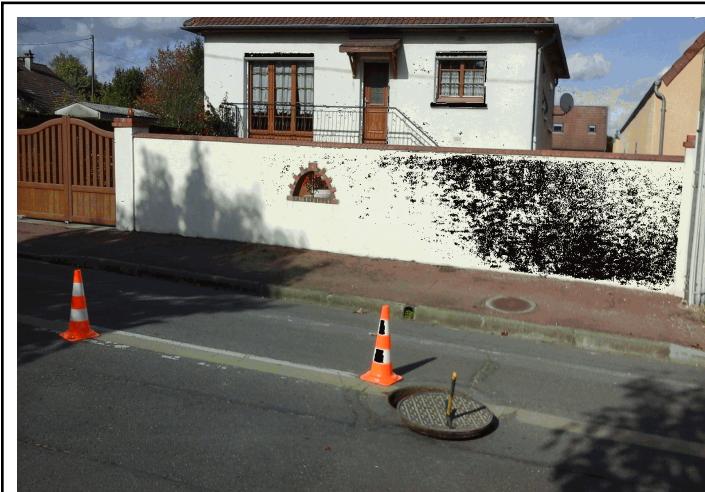
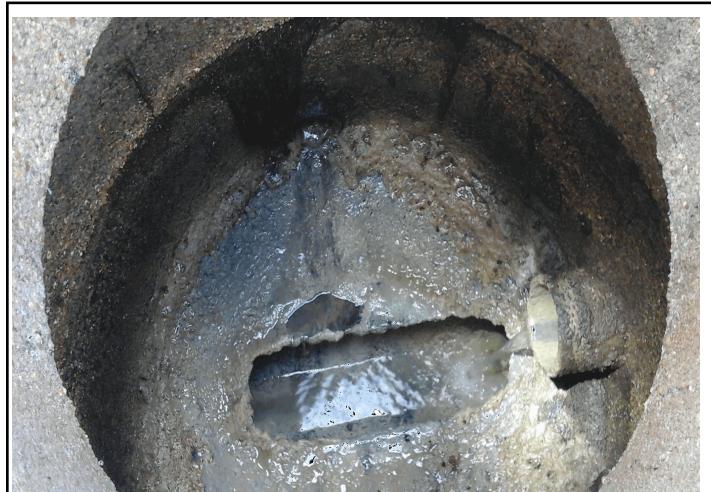
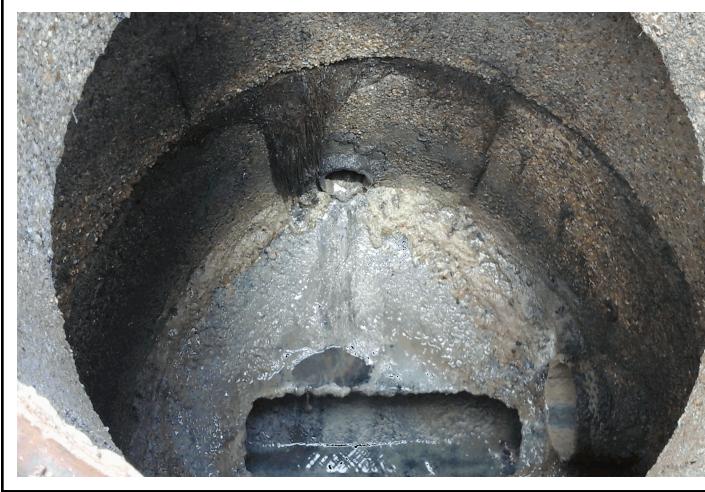
### PHOTOS FICHE DE VISITE IVP

Nom du regard	Accessible ?	1ère visite	Etat intérieur	Attribué à	Commentaire de ré-attribution
R45004_1338	Oui	14/01/2020	Mauvais	Suez	
Etat du tampon :			Commentaire : PR		
Etat du regard		Priorité			
		Fort	Moyen	Faible	
Pénétration de racine		<input type="checkbox"/>	<input type="checkbox"/>	<input type="checkbox"/>	
Fissure regard		<input type="checkbox"/>	<input type="checkbox"/>	<input type="checkbox"/>	
Infiltration dans ouvrage		<input type="checkbox"/>	<input type="checkbox"/>	<input type="checkbox"/>	
Branchemet mal raccordé sur ouvrage		<input type="checkbox"/>	<input type="checkbox"/>	<input type="checkbox"/>	
Corrosion H2S		<input type="checkbox"/>	<input type="checkbox"/>	<input type="checkbox"/>	
Fond d'ouvrage à refaire		<input type="checkbox"/>	<input type="checkbox"/>	<input type="checkbox"/>	
Ouvrage traversé par canalisation		<input type="checkbox"/>	<input type="checkbox"/>	<input type="checkbox"/>

Cloison insuffisante dans le regard mixte		<input type="checkbox"/>	<input type="checkbox"/>	<input type="checkbox"/>	
Autre anomalie ouvrage		<input type="checkbox"/>	<input type="checkbox"/>	<input type="checkbox"/>	
3		<input type="checkbox"/>	<input type="checkbox"/>	<input type="checkbox"/>

16/10/2025

Bon état
