Fiche de vie du regard

254 Rue Peynault 45200 Amilly

FICHE DE VISITE IVP

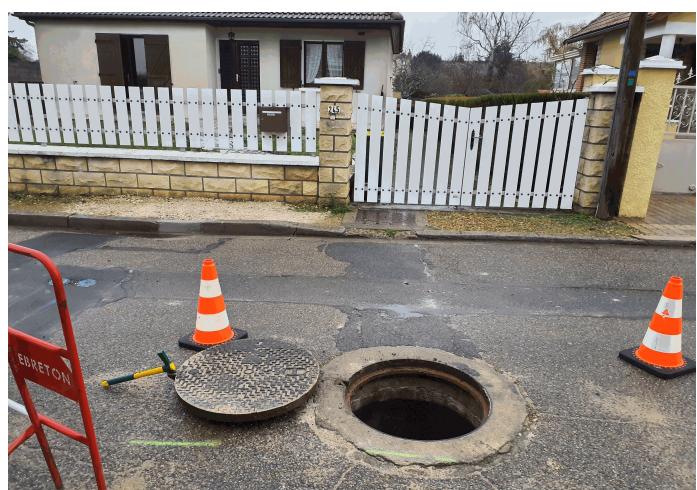
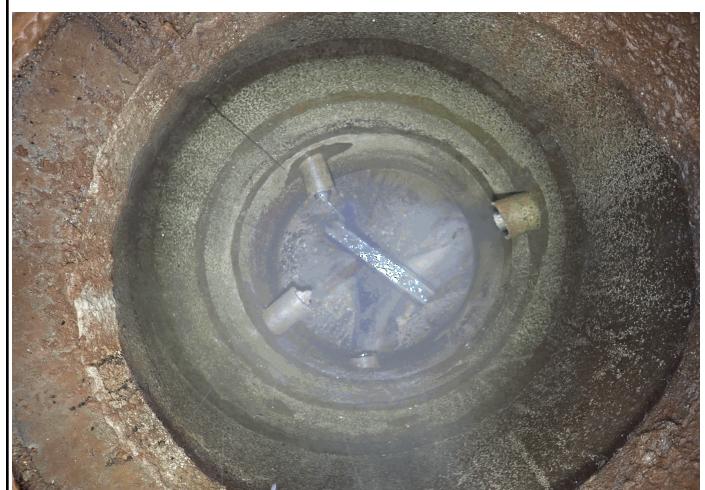
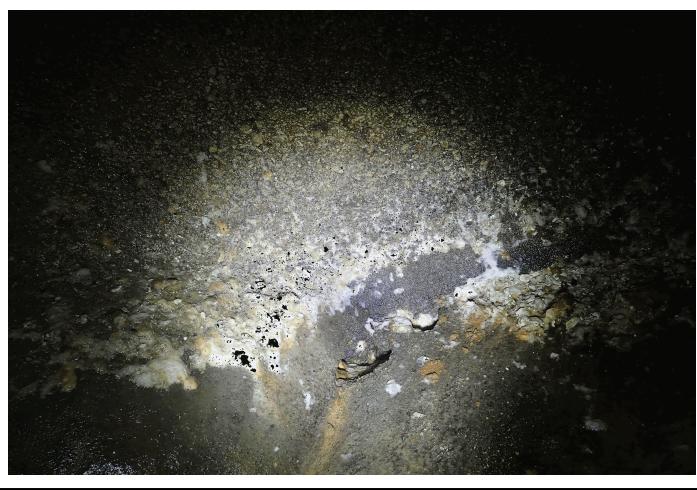
PHOTOS FICHE DE VISITE IVP

Nom du regard	Accessible ?	1ère visite	Etat intérieur	Attribué à	Commentaire de ré-attribution
R45004_1678	Oui	03/12/2021	Mauvais	AME
