FICHE DE VISITE IVP

Nom du regard	Accessible ?	1ère visite	Etat intérieur	Attribué à	Commentaire de ré-attribution
R45004_17278	Oui	26/05/2020	Moyen	Suez

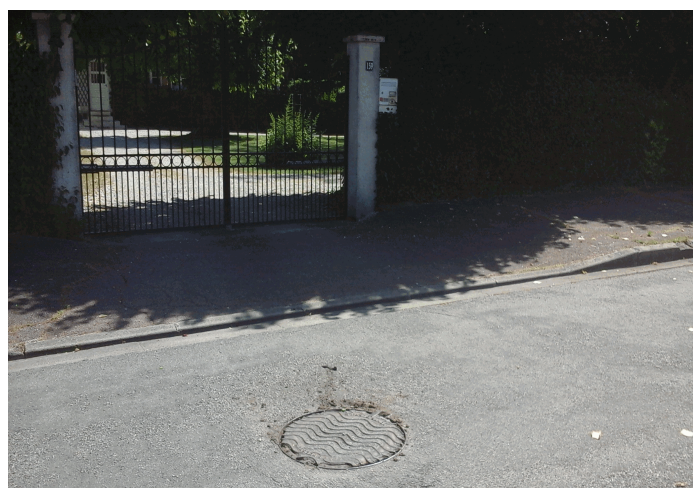
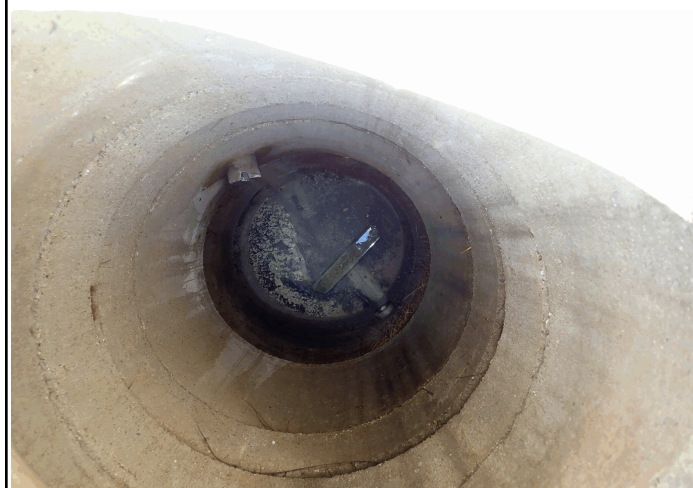
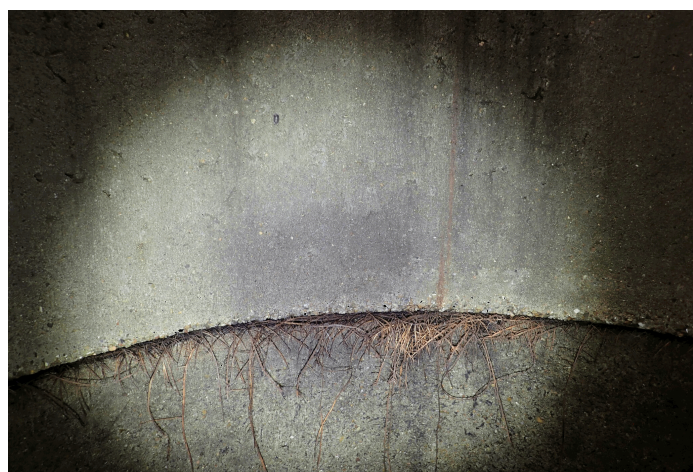
Etat du regard	Priorité		
	Fort	Moyen	Faible
Pénétration de racine	<input type="checkbox"/>	<input type="checkbox"/>	<input checked="" type="checkbox"/>
Fissure regard	<input type="checkbox"/>	<input type="checkbox"/>	<input type="checkbox"/>
Infiltration dans ouvrage	<input type="checkbox"/>	<input type="checkbox"/>	<input type="checkbox"/>
Branchement mal raccordé sur ouvrage	<input type="checkbox"/>	<input type="checkbox"/>	<input type="checkbox"/>
Corrosion H2S	<input type="checkbox"/>	<input type="checkbox"/>	<input type="checkbox"/>
Odeur	<input type="checkbox"/>	<input type="checkbox"/>	<input type="checkbox"/>
Fond d'ouvrage à refaire	<input type="checkbox"/>	<input type="checkbox"/>	<input type="checkbox"/>
Ouvrage traversé par canalisation	<input type="checkbox"/>	<input type="checkbox"/>	<input type="checkbox"/>
Cloison insuffisante dans le regard mixte	<input type="checkbox"/>	<input type="checkbox"/>	<input type="checkbox"/>

TRAVAUX EFFECTUES

02/03/2023

Bon état
