# Fiche de vie du regard

180 Rue Raymond Lecerf 45200 Amilly

### FICHE DE VISITE IVP

Nom du regard	Accessible ?	1ère visite	Etat intérieur	Attribué à	Commentaire de ré-attribution
R45004_230	Oui	28/01/2021	Moyen	AME

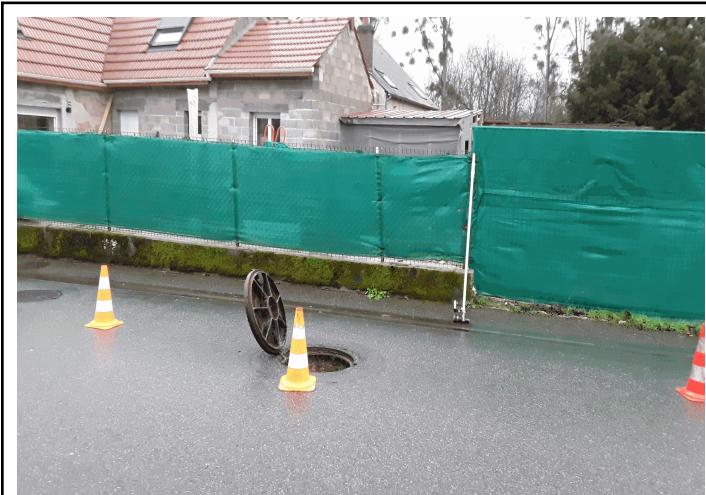
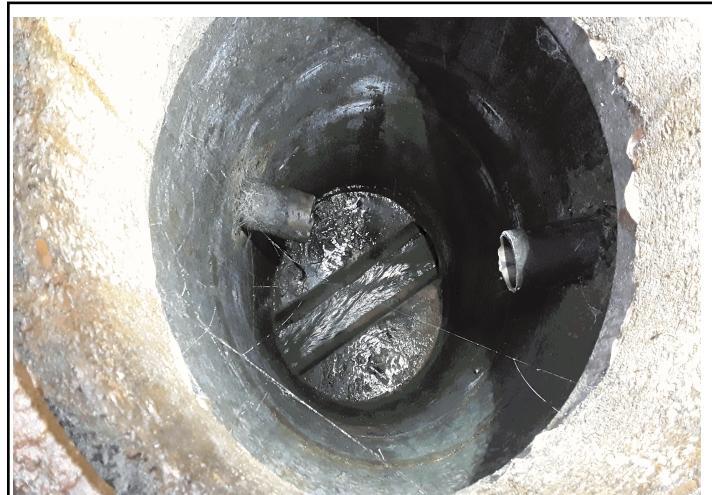
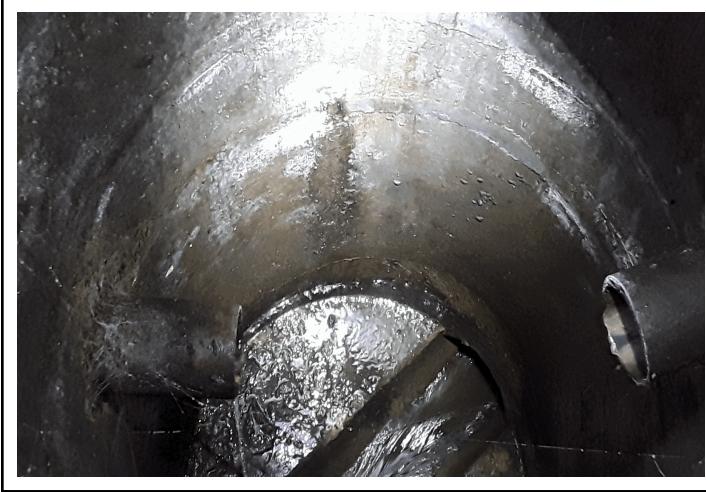
### PHOTOS FICHE DE VISITE IVP

Etat du regard	Priorité
Pénétration de racine	Fort <input type="checkbox"/> Moyen <input type="checkbox"/> Faible <input type="checkbox"/>
Fissure regard	<input type="checkbox"/> <input type="checkbox"/> <input type="checkbox"/>
Infiltration dans ouvrage	<input type="checkbox"/> <input checked="" type="checkbox"/> <input type="checkbox"/>
Branchemet mal raccordé sur ouvrage	<input type="checkbox"/> <input type="checkbox"/> <input type="checkbox"/>
Corrosion H2S	<input type="checkbox"/> <input type="checkbox"/> <input type="checkbox"/>
Odeur	<input type="checkbox"/> <input type="checkbox"/> <input type="checkbox"/>
Fond d'ouvrage à refaire	<input type="checkbox"/> <input type="checkbox"/> <input type="checkbox"/>
Ouvrage traversé par canalisation	<input type="checkbox"/> <input type="checkbox"/> <input type="checkbox"/>
Cloison insuffisante dans le regard mixte	<input type="checkbox"/> <input type="checkbox"/> <input type="checkbox"/>

### TRAVAUX EFFECTUÉS

05/05/2022

Bon état
