Fiche de vie du regard

764 Rue des Dadots 45200 Amilly

FICHE DE VISITE IVP

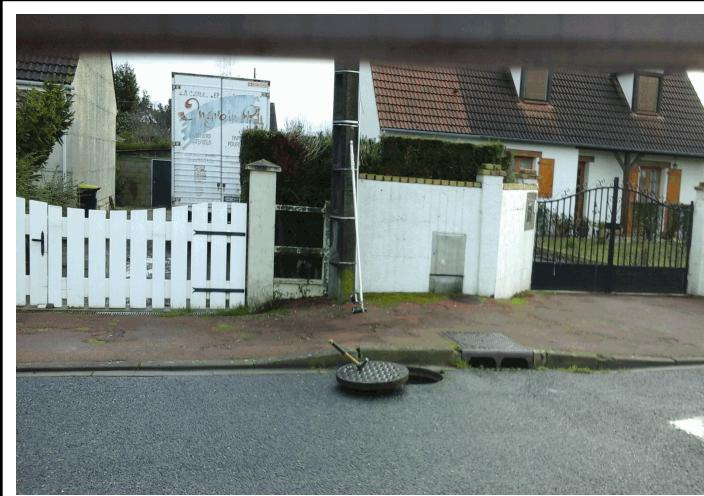
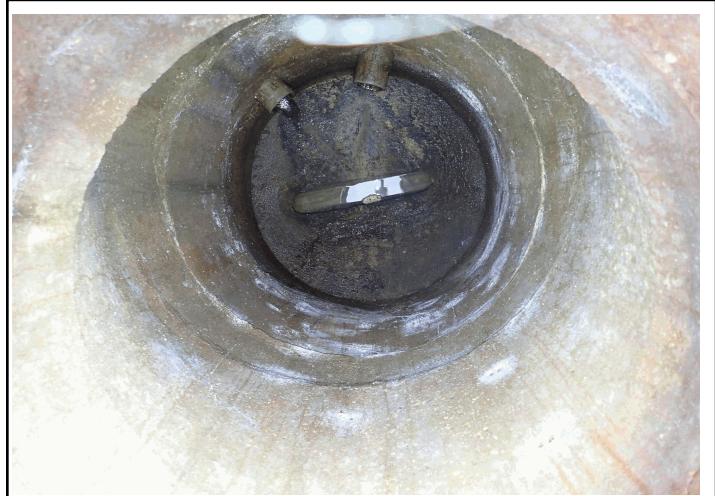
PHOTOS FICHE DE VISITE IVP

Nom du regard	Accessible ?	1ère visite	Etat intérieur	Attribué à	Commentaire de ré-attribution
R45004_24086	Oui	04/02/2020	Bon état
