Fiche de vie du regard

825 Rue des Dadots 45200 Amilly

FICHE DE VISITE IVP

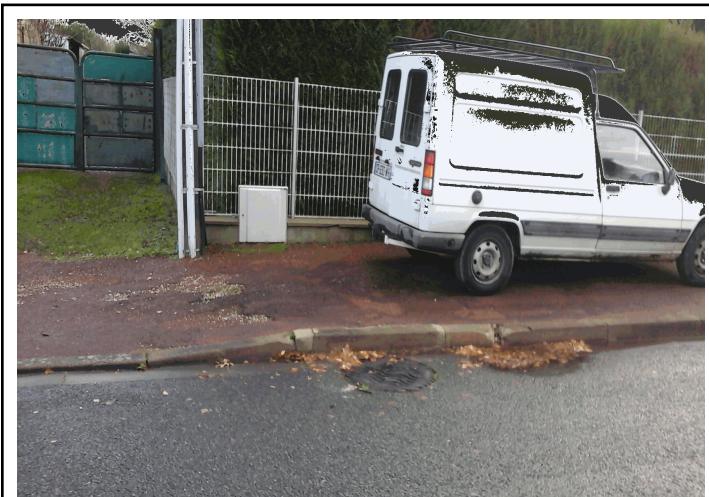
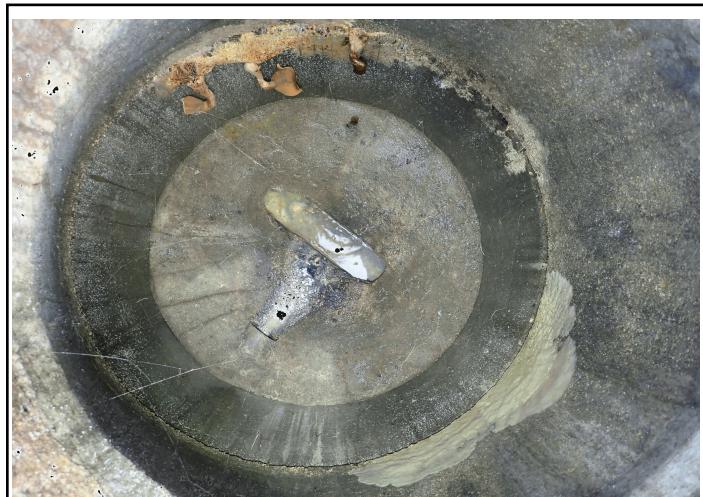
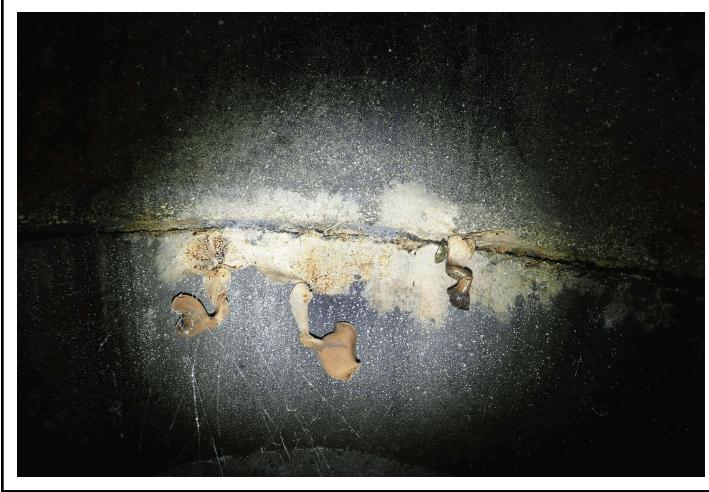
PHOTOS FICHE DE VISITE IVP

Nom du regard	Accessible ?	1ère visite	Etat intérieur	Attribué à	Commentaire de ré-attribution
R45004_24088	Oui	16/12/2019	Mauvais	Suez	
Etat du tampon :		Commentaire :			
Etat du regard	Priorité				
	Fort	Moyen	Faible		
Pénétration de racine	<input type="checkbox"/>	<input type="checkbox"/>	<input type="checkbox"/>		
Fissure regard	<input type="checkbox"/>	<input type="checkbox"/>	<input type="checkbox"/>		
Infiltration dans ouvrage	<input type="checkbox"/>	<input type="checkbox"/>	<input type="checkbox"/>		
Branchemet mal raccordé sur ouvrage	<input type="checkbox"/>	<input type="checkbox"/>	<input type="checkbox"/>		
Corrosion H2S	<input type="checkbox"/>	<input type="checkbox"/>	<input type="checkbox"/>		
Odeur	<input type="checkbox"/>	<input type="checkbox"/>	<input type="checkbox"/>		
Fond d'ouvrage à refaire	<input type="checkbox"/>	<input type="checkbox"/>	<input type="checkbox"/>		
Ouvrage traversé par canalisation	<input type="checkbox"/>	<input type="checkbox"/>	<input type="checkbox"/>

TRAVAUX EFFECTUÉS

20/12/2022

Bon état
