Fiche de vie du regard

1116 Rue de la Nivelle 45200 Amilly

FICHE DE VISITE IVP

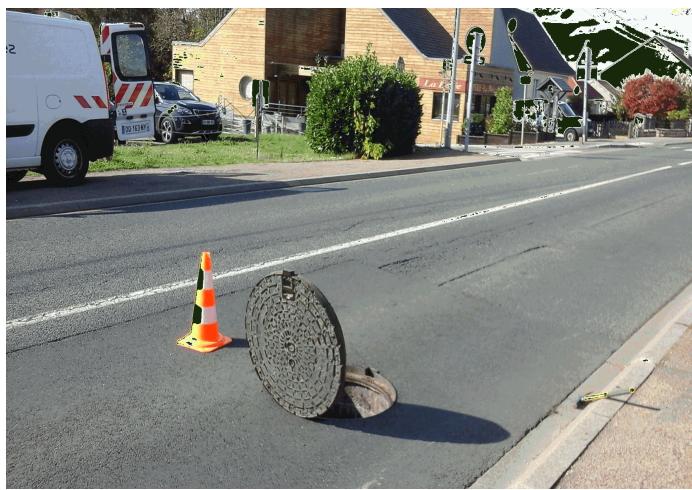
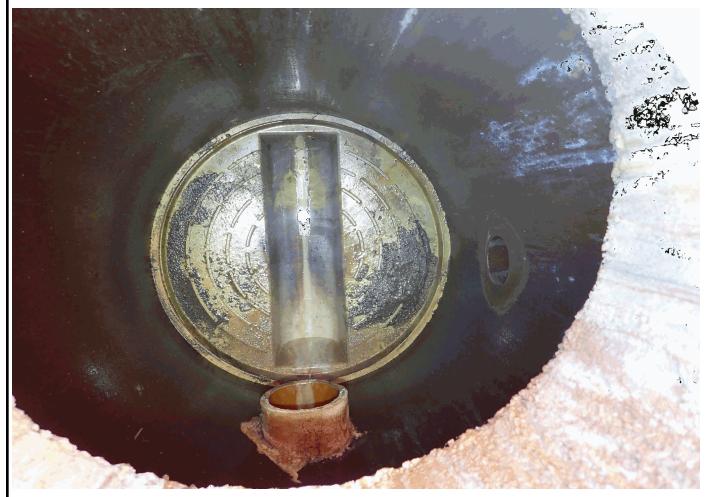
PHOTOS FICHE DE VISITE IVP

Nom du regard	Accessible ?	1ère visite	Etat intérieur	Attribué à	Commentaire de ré-attribution
R45004_24109	Oui	11/02/2020	Bon état
