Fiche de vie du regard

559 Rue des Dadots 45200 Amilly

FICHE DE VISITE IVP

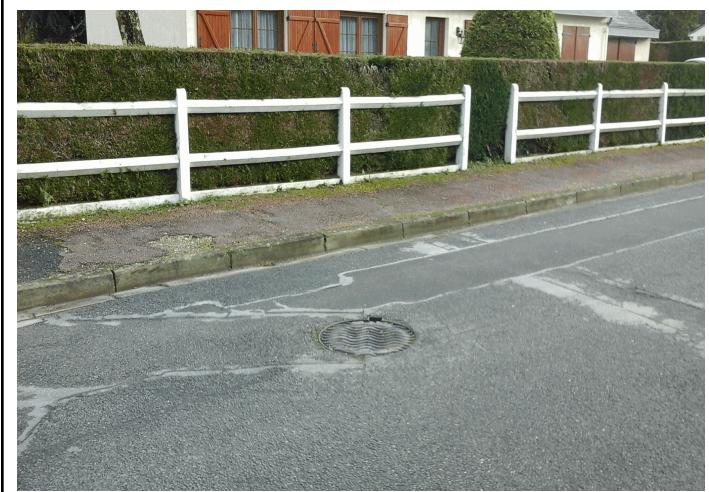
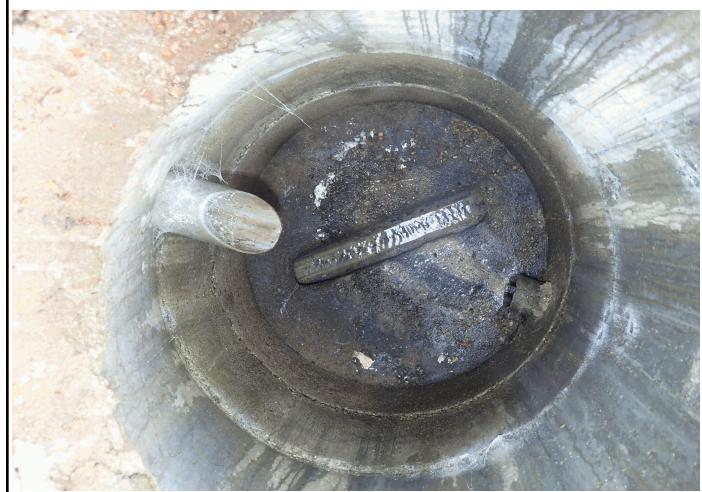
PHOTOS FICHE DE VISITE IVP

Nom du regard	Accessible ?	1ère visite	Etat intérieur	Attribué à	Commentaire de ré-attribution
R45004_28881	Oui	16/12/2019	Bon état
