# Fiche de vie du regard

525 Rue des Dadots 45200 Amilly

### FICHE DE VISITE IVP

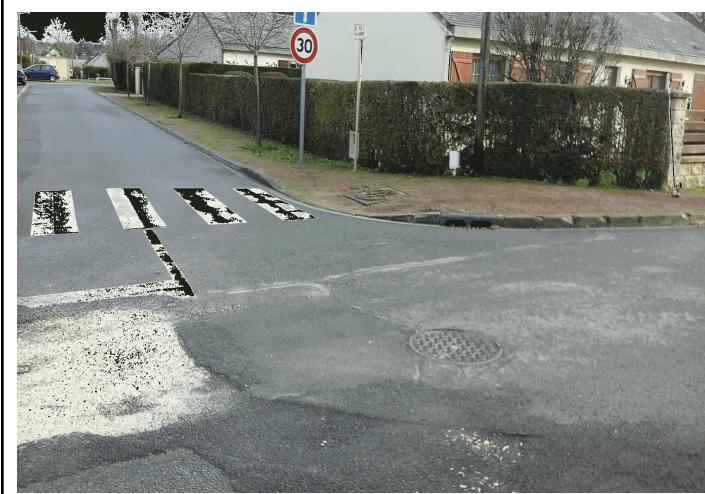
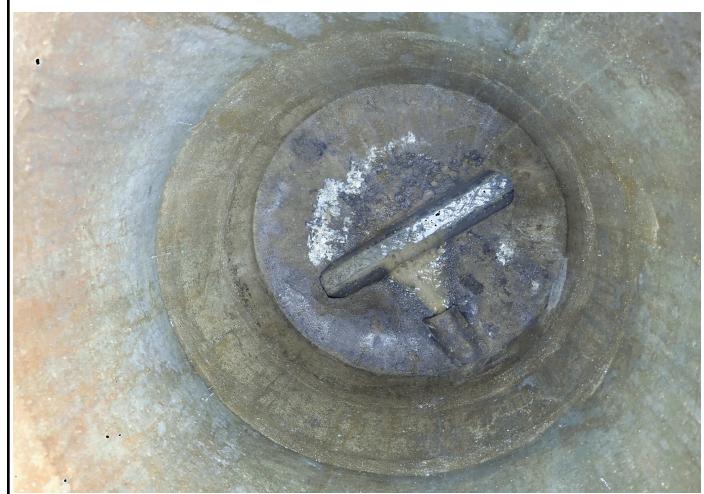
Nom du regard	Accessible ?	1ère visite	Etat intérieur	Attribué à	Commentaire de ré-attribution
R45004_33202	Oui	16/12/2019	Bon état
