Fiche de vie du regard

1315 a Rue du Maréchal Juin 45200 Amilly

FICHE DE VISITE IVP

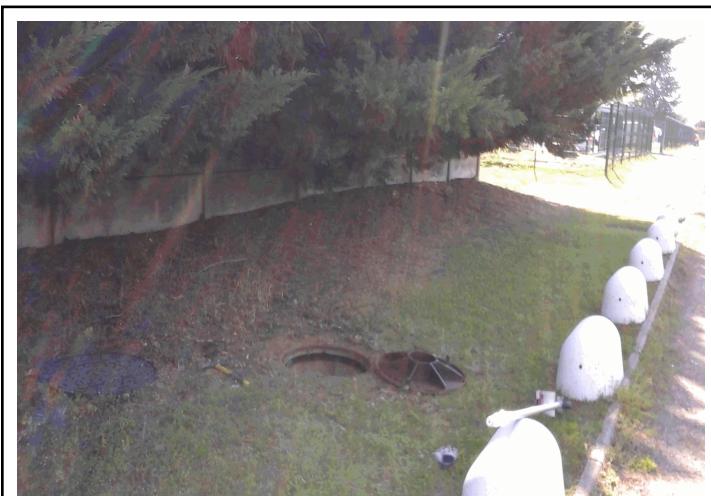
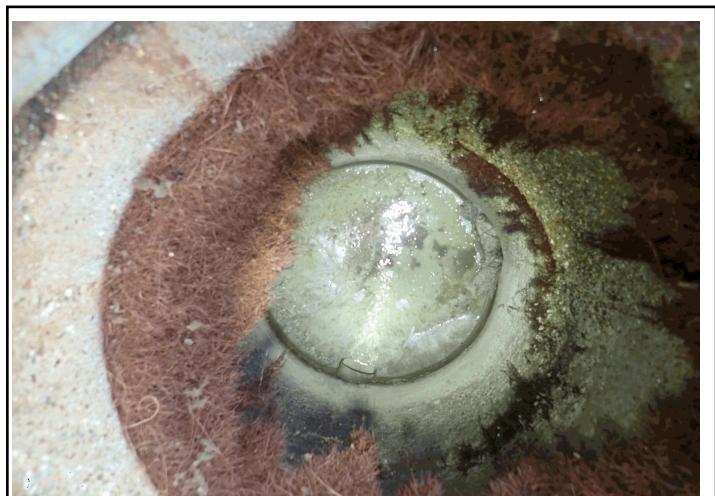
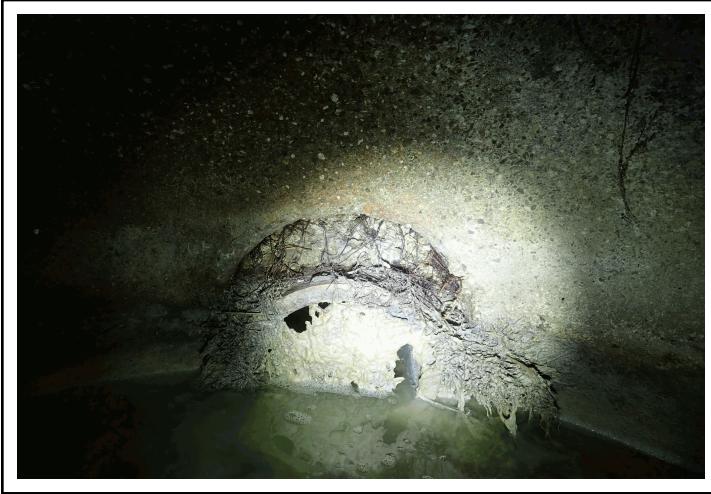
PHOTOS FICHE DE VISITE IVP

Nom du regard	Accessible ?	1ère visite	Etat intérieur	Attribué à	Commentaire de ré-attribution
R45004_355	Oui	11/02/2020	Mauvais	Suez	
Etat du tampon :		Commentaire :			
Etat du regard	Priorité	Fort	Moyen	Faible	
Pénétration de racine	<input checked="" type="checkbox"/>	<input type="checkbox"/>	<input type="checkbox"/>		
Fissure regard	<input type="checkbox"/>	<input type="checkbox"/>	<input type="checkbox"/>		
Infiltration dans ouvrage	<input type="checkbox"/>	<input type="checkbox"/>	<input type="checkbox"/>		
Branchemet mal raccordé sur ouvrage	<input type="checkbox"/>	<input type="checkbox"/>	<input type="checkbox"/>		
Corrosion H2S	<input type="checkbox"/>	<input type="checkbox"/>	<input type="checkbox"/>		
Odeur	<input type="checkbox"/>	<input type="checkbox"/>	<input type="checkbox"/>		
Fond d'ouvrage à refaire	<input type="checkbox"/>	<input type="checkbox"/>	<input type="checkbox"/>		
Ouvrage traversé par canalisation	<input type="checkbox"/>	<input type="checkbox"/>	<input type="checkbox"/>

TRAVAUX EFFECTUÉS

06/02/2023

Bon état
