Fiche de vie du regard

1315 a Rue du Maréchal Juin 45200 Amilly

FICHE DE VISITE IVP

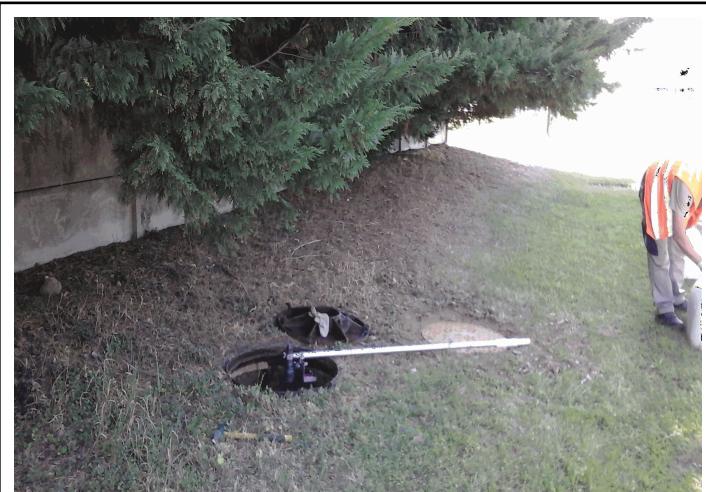
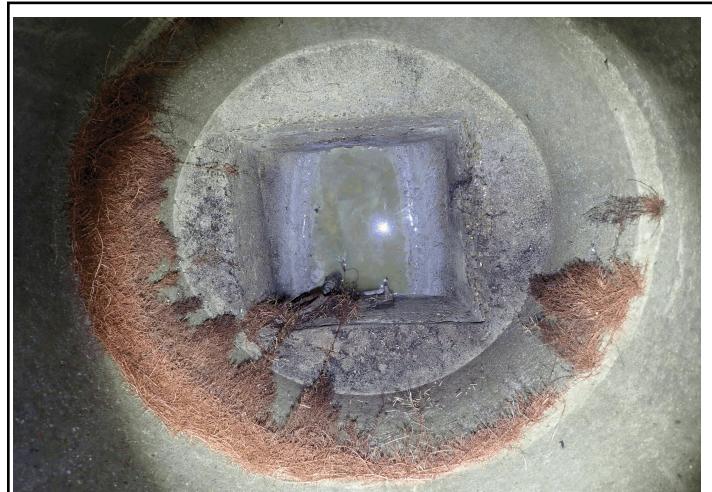
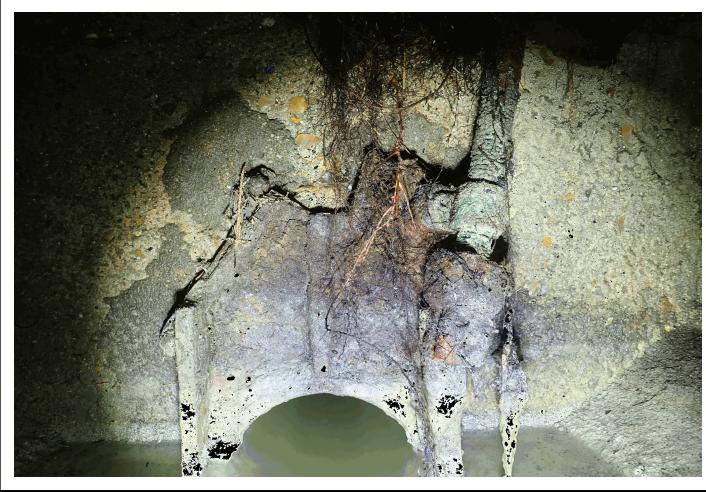
Commentaire : vanne de fermeture HS

Etat du regard	Priorité
Pénétration de racine	<input type="checkbox"/> <input checked="" type="checkbox"/> <input type="checkbox"/>
Fissure regard	<input type="checkbox"/> <input type="checkbox"/> <input type="checkbox"/>
Infiltration dans ouvrage	<input type="checkbox"/> <input type="checkbox"/> <input type="checkbox"/>
Branchemet mal raccordé sur ouvrage	<input type="checkbox"/> <input type="checkbox"/> <input type="checkbox"/>
Corrosion H2S	<input type="checkbox"/> <input type="checkbox"/> <input type="checkbox"/>
Odeur	<input type="checkbox"/> <input type="checkbox"/> <input type="checkbox"/>
Fond d'ouvrage à refaire	<input type="checkbox"/> <input type="checkbox"/> <input type="checkbox"/>
Ouvrage traversé par canalisation	<input type="checkbox"/> <input type="checkbox"/> <input type="checkbox"/>
Cloison insuffisante dans le regard mixte	<input type="checkbox"/> <input type="checkbox"/> <input type="checkbox"/>

Autre anomalie ouvrage	<input checked="" type="checkbox"/> <input type="checkbox"/> <input type="checkbox"/>

TRAVAUX EFFECTUÉS

16/01/2025

Bon état
