Fiche de vie du regard

965 Rue du Christ 45200 Amilly

FICHE DE VISITE IVP

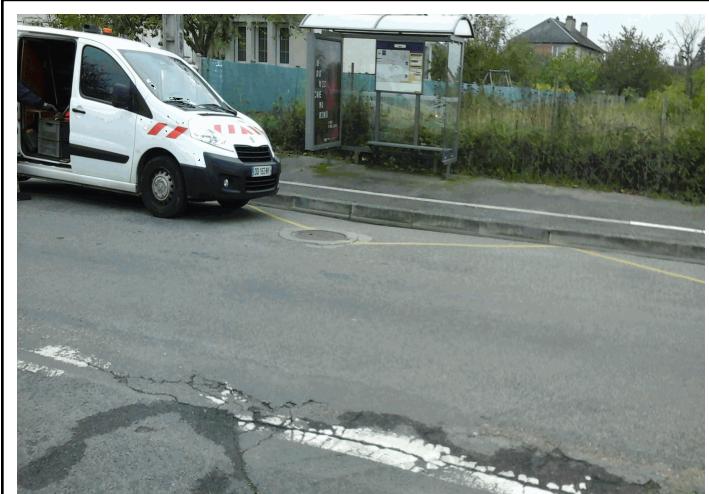
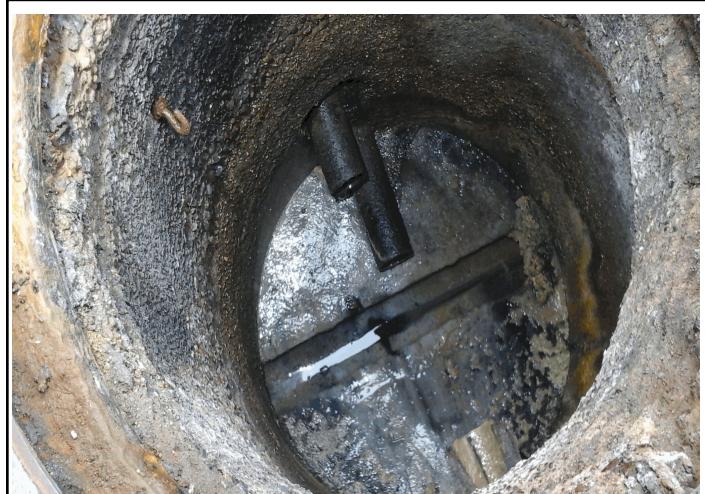
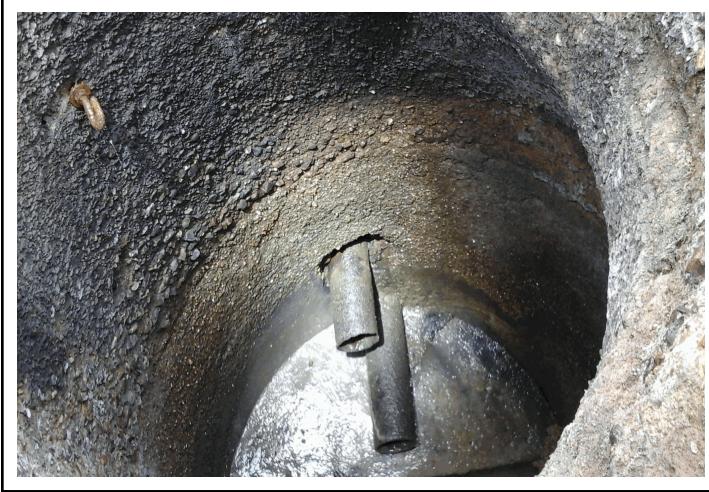
PHOTOS FICHE DE VISITE IVP

Nom du regard	Accessible ?	1ère visite	Etat intérieur	Attribué à	Commentaire de ré-attribution
R45004_509	Oui	11/02/2020	Mauvais	AME	
Etat du tampon :		Commentaire :			
Etat du regard	Priorité				
Pénétration de racine	Fort	<input type="checkbox"/>	<input type="checkbox"/>	<input type="checkbox"/>	
Fissure regard	Moyen	<input type="checkbox"/>	<input type="checkbox"/>	<input type="checkbox"/>	
Infiltration dans ouvrage	Faible	<input type="checkbox"/>	<input type="checkbox"/>	<input type="checkbox"/>	
Branchement mal raccordé sur ouvrage	Fort	<input type="checkbox"/>	<input checked="" type="checkbox"/>	<input type="checkbox"/>	
Corrosion H2S	Moyen	<input type="checkbox"/>	<input type="checkbox"/>	<input checked="" type="checkbox"/>	
Odeur	Faible	<input type="checkbox"/>	<input type="checkbox"/>	<input type="checkbox"/>	
Fond d'ouvrage à refaire	Fort	<input type="checkbox"/>	<input type="checkbox"/>	<input type="checkbox"/>

Ouvrage traversé par canalisation	Moyen	<input type="checkbox"/>	<input type="checkbox"/>	<input type="checkbox"/>	
Cloison insuffisante dans le regard mixte	Faible	<input type="checkbox"/>	<input type="checkbox"/>	<input type="checkbox"/>	
Autre anomalie ouvrage	Fort	<input type="checkbox"/>	<input type="checkbox"/>	<input type="checkbox"/>
