# Fiche de vie du regard

102 Impasse des Barnabites 45200 Amilly

### FICHE DE VISITE IVP

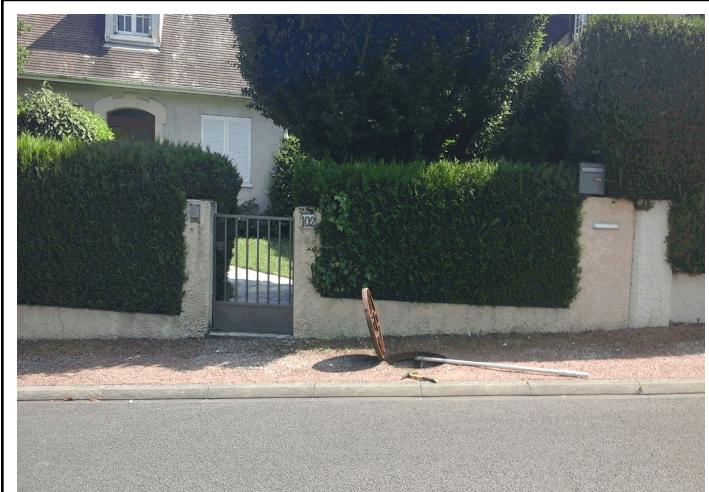
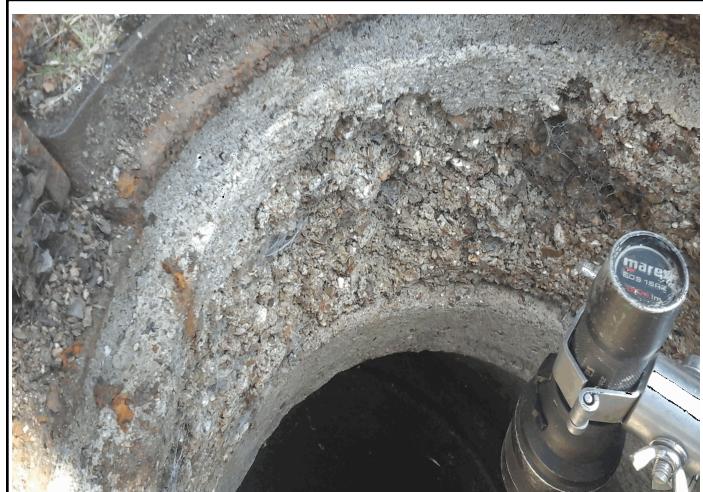
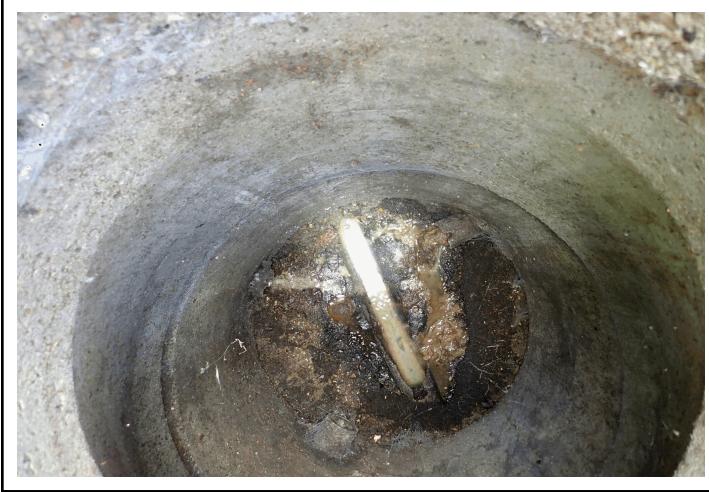
### PHOTOS FICHE DE VISITE IVP

Nom du regard	Accessible ?	1ère visite	Etat intérieur	Attribué à	Commentaire de ré-attribution
R45004_521	Oui	28/05/2020	Moyen	AME
