# Fiche de vie du regard

153 Rue des Mésanges 45200 Amilly

### FICHE DE VISITE IVP

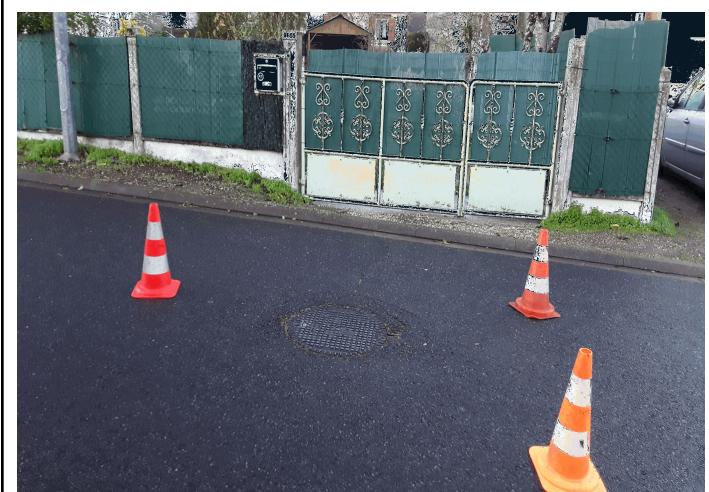
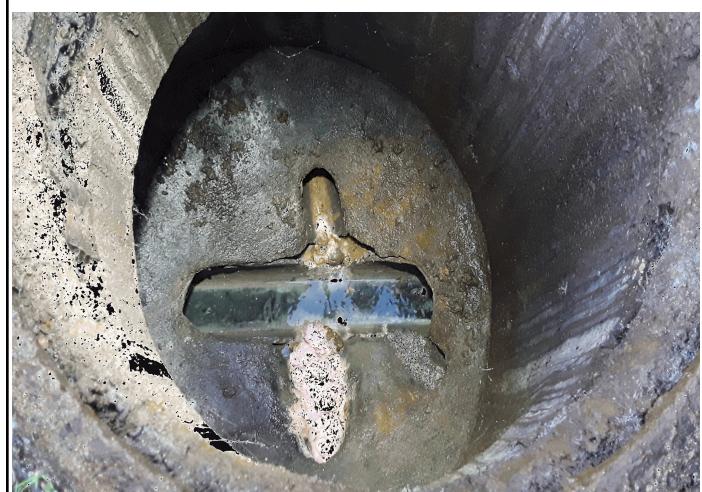
### PHOTOS FICHE DE VISITE IVP

Nom du regard	Accessible ?	1ère visite	Etat intérieur	Attribué à	Commentaire de ré-attribution
R45004_535	Oui	17/12/2020	Mauvais	AME	
Etat du tampon :		Commentaire :			
Etat du regard	Priorité				
Pénétration de racine	Fort	<input type="checkbox"/>	<input type="checkbox"/>	<input type="checkbox"/>	
Fissure regard	Moyen	<input type="checkbox"/>	<input type="checkbox"/>	<input type="checkbox"/>	
Infiltration dans ouvrage	Faible	<input type="checkbox"/>	<input type="checkbox"/>	<input checked="" type="checkbox"/>	
Branchemet mal raccordé sur ouvrage		<input type="checkbox"/>	<input type="checkbox"/>	<input type="checkbox"/>	
Corrosion H2S		<input type="checkbox"/>	<input type="checkbox"/>	<input type="checkbox"/>	
Odeur		<input type="checkbox"/>	<input type="checkbox"/>	<input type="checkbox"/>	
Fond d'ouvrage à refaire		<input type="checkbox"/>	<input checked="" type="checkbox"/>	<input type="checkbox"/>
