# Fiche de vie du regard

134 Rue des Mésanges 45200 Amilly

### FICHE DE VISITE IVP

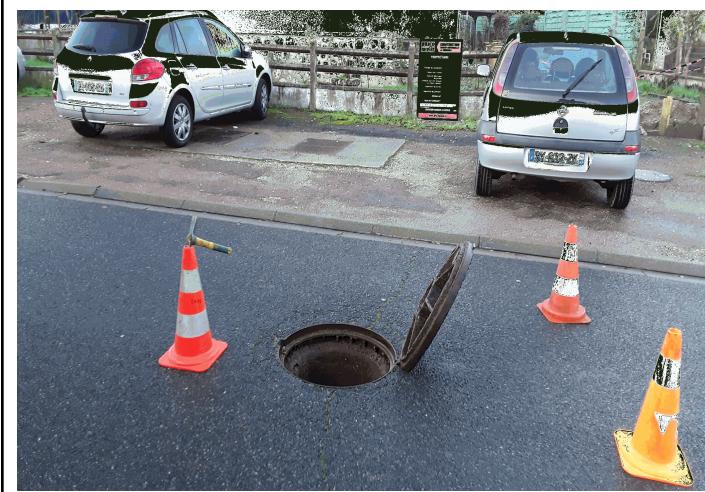
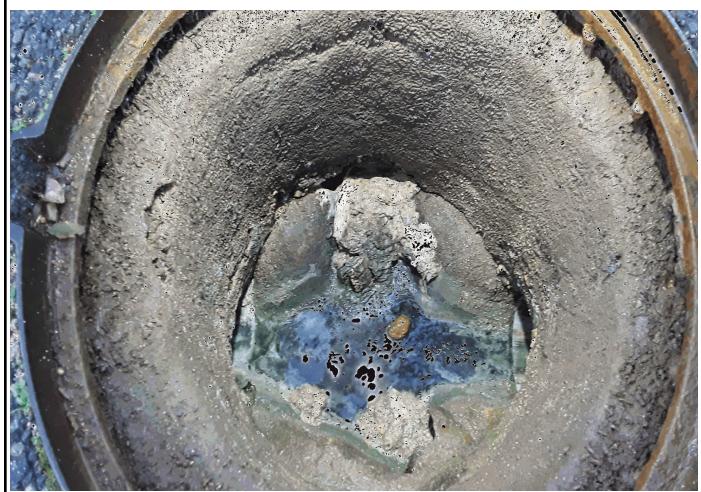
### PHOTOS FICHE DE VISITE IVP

Nom du regard	Accessible ?	1ère visite	Etat intérieur	Attribué à	Commentaire de ré-attribution
R45004_536	Oui	17/12/2020	Mauvais	AME

Etat du regard	Priorité
Pénétration de racine	<input type="checkbox"/> <input type="checkbox"/> <input type="checkbox"/>
Fissure regard	<input type="checkbox"/> <input type="checkbox"/> <input type="checkbox"/>
Infiltration dans ouvrage	<input type="checkbox"/> <input type="checkbox"/> <input checked="" type="checkbox"/>
Branchement mal raccordé sur ouvrage	<input type="checkbox"/> <input type="checkbox"/> <input type="checkbox"/>
Corrosion H2S	<input type="checkbox"/> <input checked="" type="checkbox"/> <input type="checkbox"/>
Odeur	<input type="checkbox"/> <input type="checkbox"/> <input checked="" type="checkbox"/>
Fond d'ouvrage à refaire	<input type="checkbox"/> <input checked="" type="checkbox"/> <input type="checkbox"/>
Ouvrage traversé par canalisation	<input type="checkbox"/> <input type="checkbox"/> <input type="checkbox"/>
Cloison insuffisante dans le regard mixte	<input type="checkbox"/> <input type="checkbox"/> <input type="checkbox"/>
