Fiche de vie du regard

59 Rue des Mésanges 45200 Amilly

FICHE DE VISITE IVP

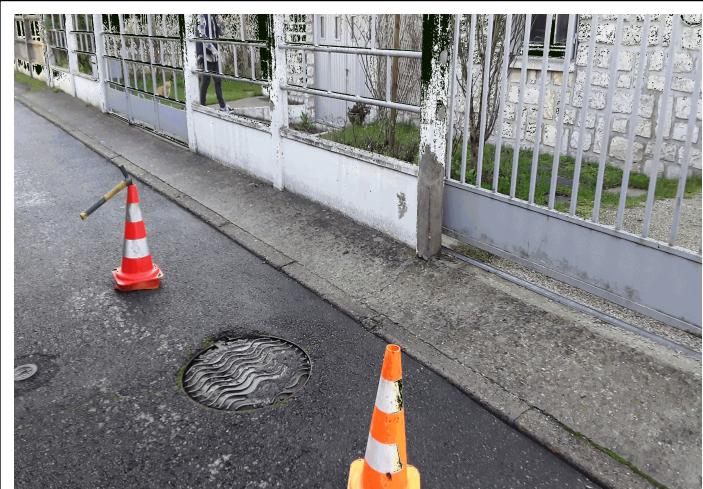
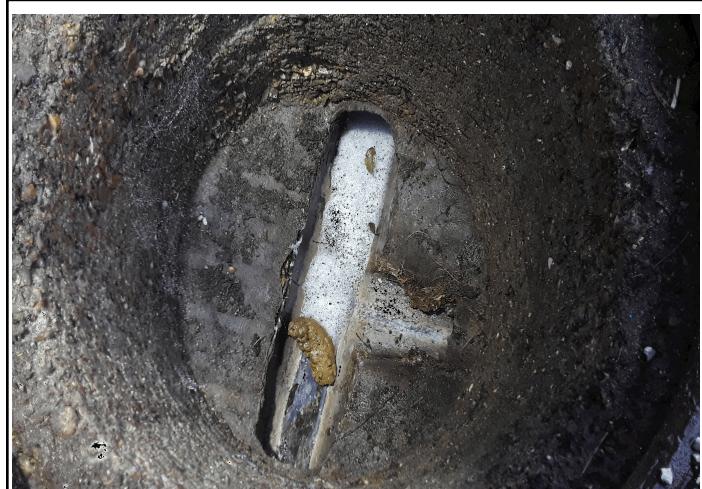
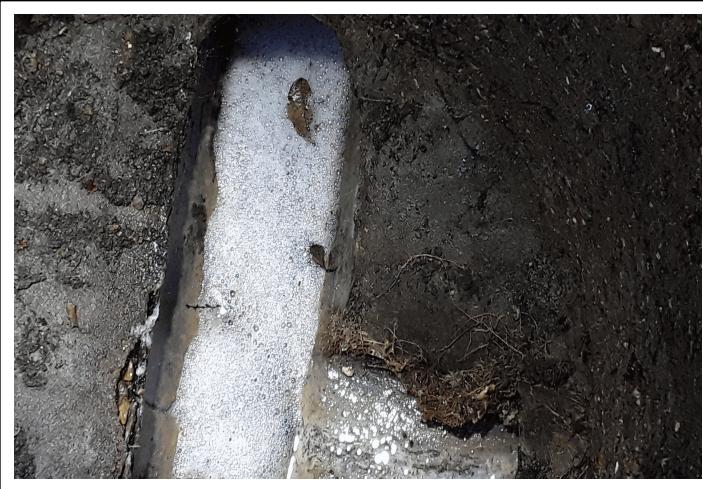
PHOTOS FICHE DE VISITE IVP

Nom du regard	Accessible ?	1ère visite	Etat intérieur	Attribué à	Commentaire de ré-attribution
R45004_545	Oui	17/12/2020	Moyen	Suez	
Etat du tampon :		Commentaire :			
Etat du regard	Priorité	Fort	Moyen	Faible	
Pénétration de racine	<input type="checkbox"/>	<input type="checkbox"/>	<input checked="" type="checkbox"/>		
Fissure regard	<input type="checkbox"/>	<input type="checkbox"/>	<input type="checkbox"/>		
Infiltration dans ouvrage	<input type="checkbox"/>	<input type="checkbox"/>	<input type="checkbox"/>		
Branchemet mal raccordé sur ouvrage	<input type="checkbox"/>	<input type="checkbox"/>	<input type="checkbox"/>		
Corrosion H2S	<input type="checkbox"/>	<input type="checkbox"/>	<input type="checkbox"/>		
Odeur	<input type="checkbox"/>	<input type="checkbox"/>	<input type="checkbox"/>		
Fond d'ouvrage à refaire	<input type="checkbox"/>	<input type="checkbox"/>	<input checked="" type="checkbox"/>
