# Fiche de vie du regard

29 Rue des Mésanges 45200 Amilly

### FICHE DE VISITE IVP

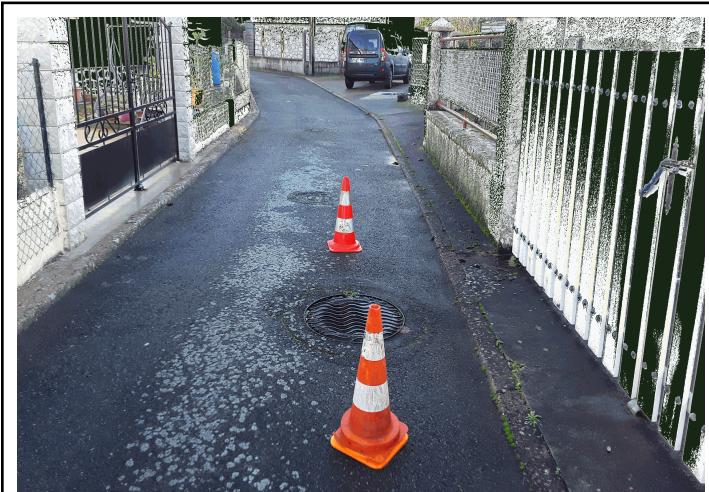
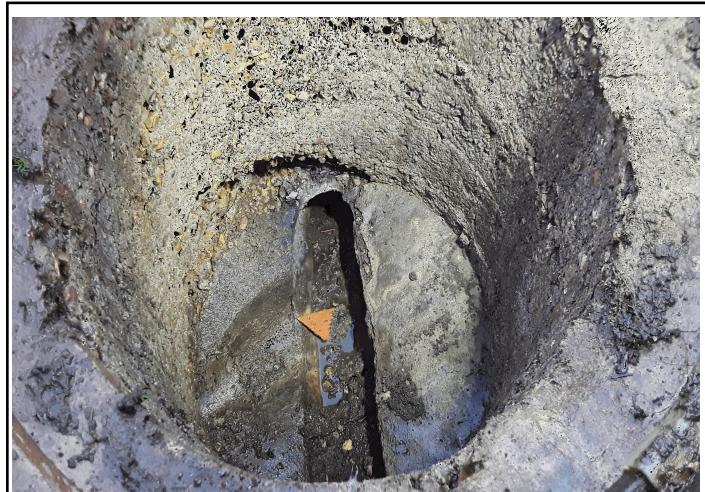
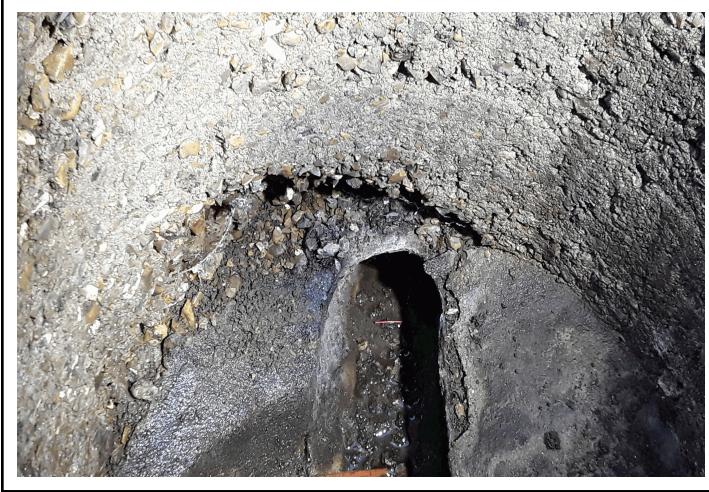
### PHOTOS FICHE DE VISITE IVP

Nom du regard	Accessible ?	1ère visite	Etat intérieur	Attribué à	Commentaire de ré-attribution
R45004_552	Oui	17/12/2020	Mauvais	AME	
Etat du tampon :		Commentaire :			
Etat du regard	Priorité				
	Fort	Moyen	Faible		
Pénétration de racine	<input type="checkbox"/>	<input type="checkbox"/>	<input type="checkbox"/>		
Fissure regard	<input type="checkbox"/>	<input type="checkbox"/>	<input type="checkbox"/>		
Infiltration dans ouvrage	<input checked="" type="checkbox"/>	<input type="checkbox"/>	<input type="checkbox"/>		
Branchemet mal raccordé sur ouvrage	<input type="checkbox"/>	<input type="checkbox"/>	<input type="checkbox"/>		
Corrosion H2S	<input checked="" type="checkbox"/>	<input type="checkbox"/>	<input type="checkbox"/>		
Odeur	<input type="checkbox"/>	<input type="checkbox"/>	<input checked="" type="checkbox"/>		
Fond d'ouvrage à refaire	<input type="checkbox"/>	<input checked="" type="checkbox"/>	<input type="checkbox"/>
