Adresse du regard

319 Rue de la Nivelle 45200 Amilly

Nom du regard	Accessible ?	1ère visite	Etat intérieur	Attribué à	Commentaire de ré-attribution
R45004_592	Oui	11/08/2020	Mauvais	Suez

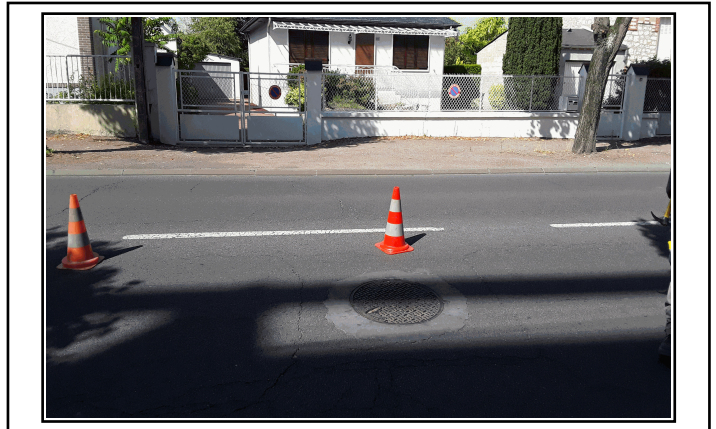
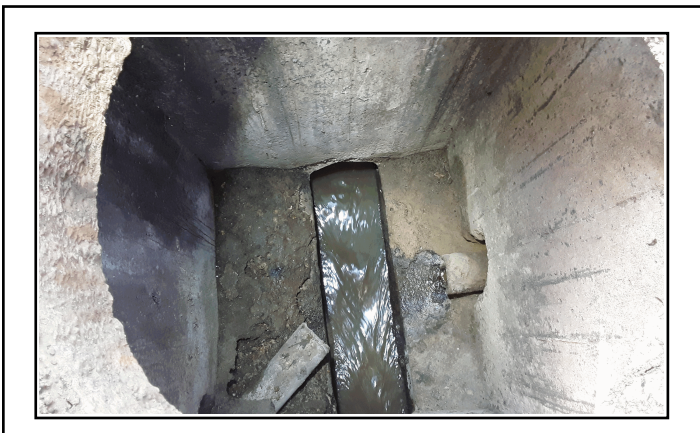
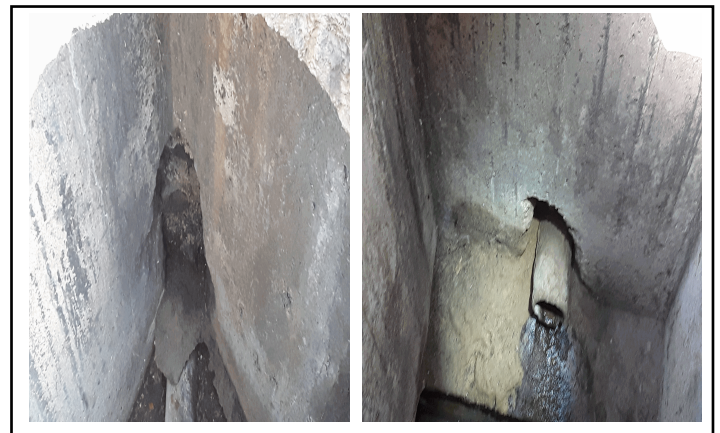
PHOTOS FICHE DE VISITE IVP

Etat du regard	Priorité		
	Fort	Moyen	Faible
Pénétration de racine	<input type="checkbox"/>	<input type="checkbox"/>	<input type="checkbox"/>
Fissure regard	<input type="checkbox"/>	<input type="checkbox"/>	<input type="checkbox"/>
Infiltration dans ouvrage	<input checked="" type="checkbox"/>	<input type="checkbox"/>	<input type="checkbox"/>
Branchement mal raccordé sur ouvrage	<input checked="" type="checkbox"/>	<input type="checkbox"/>	<input type="checkbox"/>
Corrosion H2S	<input type="checkbox"/>	<input type="checkbox"/>	<input type="checkbox"/>
Odeur	<input type="checkbox"/>	<input type="checkbox"/>	<input type="checkbox"/>
Fond d'ouvrage à refaire	<input type="checkbox"/>	<input type="checkbox"/>	<input type="checkbox"/>
Ouvrage traversé par canalisation	<input type="checkbox"/>	<input type="checkbox"/>	<input type="checkbox"/>
Cloison insuffisante dans le regard mixte	<input type="checkbox"/>	<input type="checkbox"/>	<input type="checkbox"/>
