## Adresse du regard

463 Rue de la Mère Dieu 45200 Amilly

Nom du regard	Accessible ?	1ère visite	Etat intérieur	Attribué à	Commentaire de ré-attribution
R45004_713	Oui	09/07/2020	Moyen	Suez

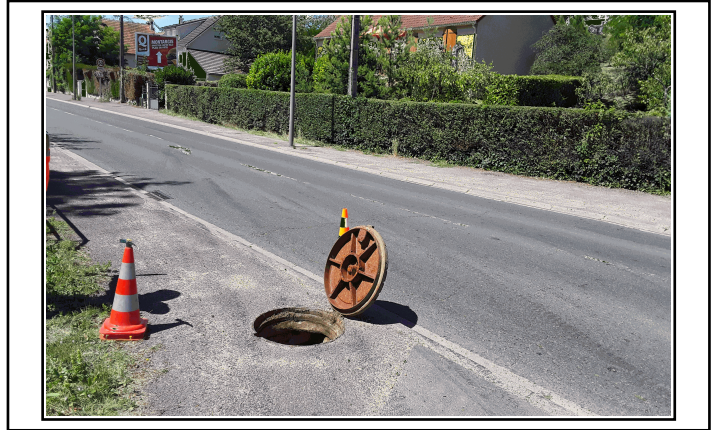
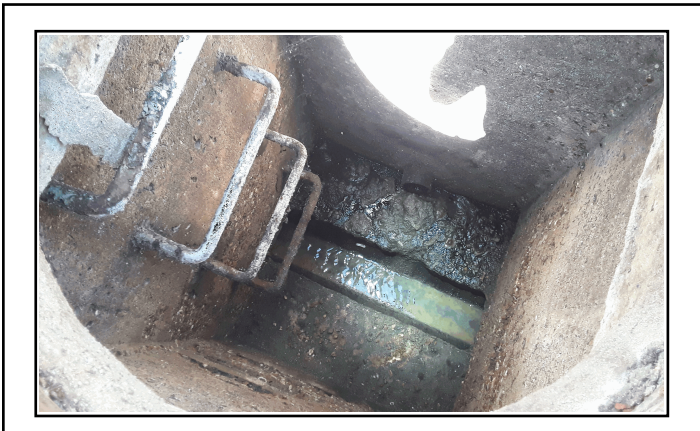
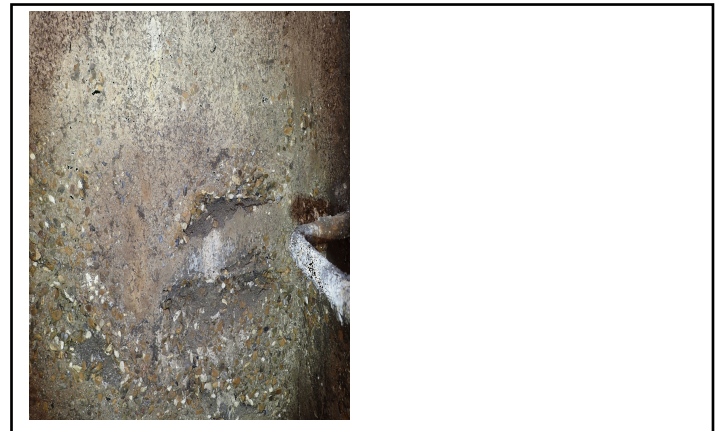
### PHOTOS FICHE DE VISITE IVP

Etat du regard	Priorité		
	Fort	Moyen	Faible
Pénétration de racine	<input type="checkbox"/>	<input type="checkbox"/>	<input type="checkbox"/>
Fissure regard	<input type="checkbox"/>	<input checked="" type="checkbox"/>	<input type="checkbox"/>
Infiltration dans ouvrage	<input type="checkbox"/>	<input type="checkbox"/>	<input type="checkbox"/>
Branchement mal raccordé sur ouvrage	<input type="checkbox"/>	<input type="checkbox"/>	<input type="checkbox"/>
Corrosion H2S	<input type="checkbox"/>	<input type="checkbox"/>	<input type="checkbox"/>
Odeur	<input type="checkbox"/>	<input type="checkbox"/>	<input type="checkbox"/>
Fond d'ouvrage à refaire	<input type="checkbox"/>	<input type="checkbox"/>	<input type="checkbox"/>
Ouvrage traversé par canalisation	<input type="checkbox"/>	<input type="checkbox"/>	<input type="checkbox"/>
Cloison insuffisante dans le regard mixte	<input type="checkbox"/>	<input type="checkbox"/>	<input type="checkbox"/>
