Adresse du regard

569 Rue de la Mère Dieu 45200 Amilly

Nom du regard	Accessible ?	1ère visite	Etat intérieur	Attribué à	Commentaire de ré-attribution
R45004_722	Oui	09/07/2020	Moyen	Suez

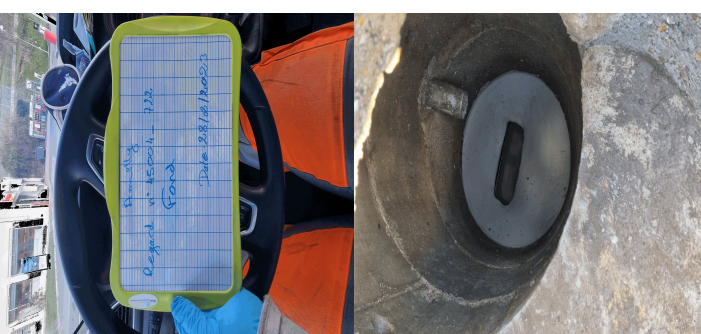
TRAVAUX EFFECTUES

Date travaux	Nouvel état
28/02/2023	Bon état
