Adresse du regard

651 Rue de la Mère Dieu 45200 Amilly

Nom du regard	Accessible ?	1ère visite	Etat intérieur	Attribué à	Commentaire de ré-attribution
R45004_729	Oui	09/07/2020	Mauvais	Suez

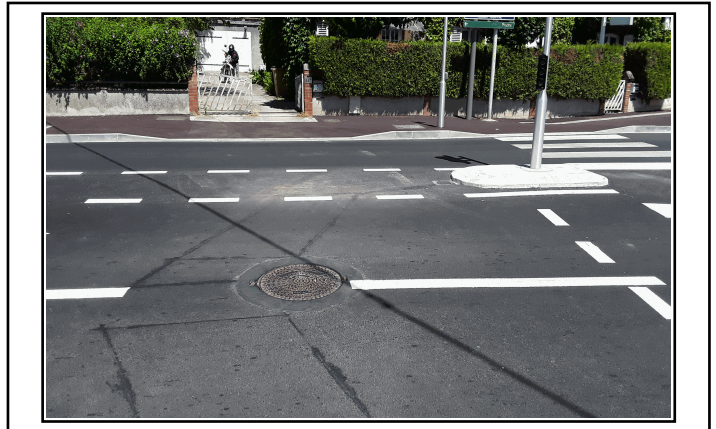
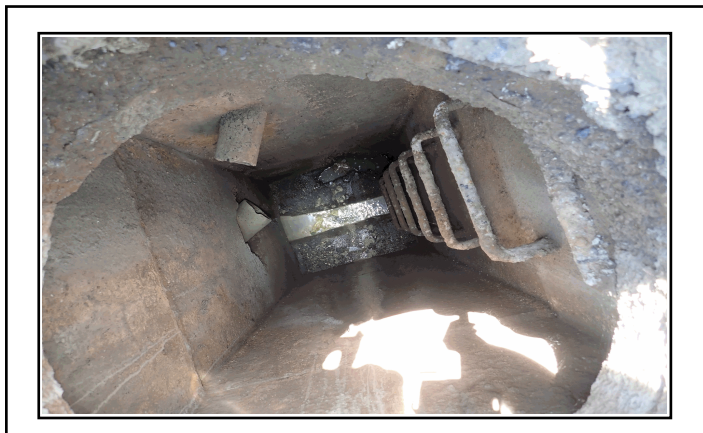
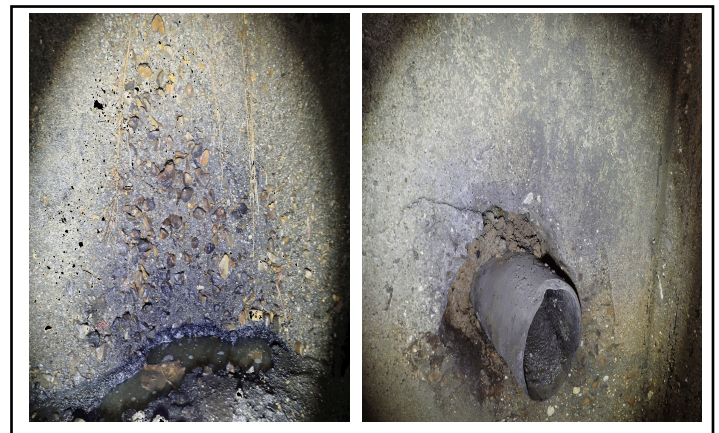
PHOTOS FICHE DE VISITE IVP

Etat du regard	Priorité		
	Fort	Moyen	Faible
Pénétration de racine	<input type="checkbox"/>	<input type="checkbox"/>	<input type="checkbox"/>
Fissure regard	<input type="checkbox"/>	<input type="checkbox"/>	<input type="checkbox"/>
Infiltration dans ouvrage	<input checked="" type="checkbox"/>	<input type="checkbox"/>	<input type="checkbox"/>
Branchement mal raccordé sur ouvrage	<input type="checkbox"/>	<input type="checkbox"/>	<input type="checkbox"/>
Corrosion H2S	<input type="checkbox"/>	<input type="checkbox"/>	<input type="checkbox"/>
Odeur	<input type="checkbox"/>	<input type="checkbox"/>	<input type="checkbox"/>
Fond d'ouvrage à refaire	<input type="checkbox"/>	<input checked="" type="checkbox"/>	<input type="checkbox"/>
Ouvrage traversé par canalisation	<input type="checkbox"/>	<input type="checkbox"/>	<input type="checkbox"/>
Cloison insuffisante dans le regard mixte	<input type="checkbox"/>	<input type="checkbox"/>	<input type="checkbox"/>

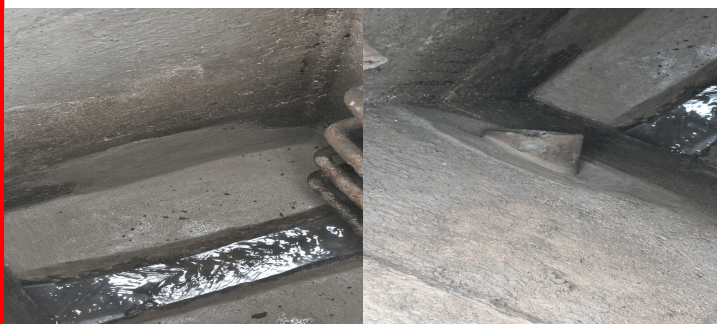
TRAVAUX EFFECTUES

Nouvel état

Bon état

21/06/2022
