Fiche de vie du regard

87 Rue Pablo Picasso 45200 Amilly

FICHE DE VISITE IVP

Nom du regard	Accessible ?	1ère visite	Etat intérieur	Attribué à	Commentaire de ré-attribution
R45004_745	Oui	15/10/2020	Mauvais	AME

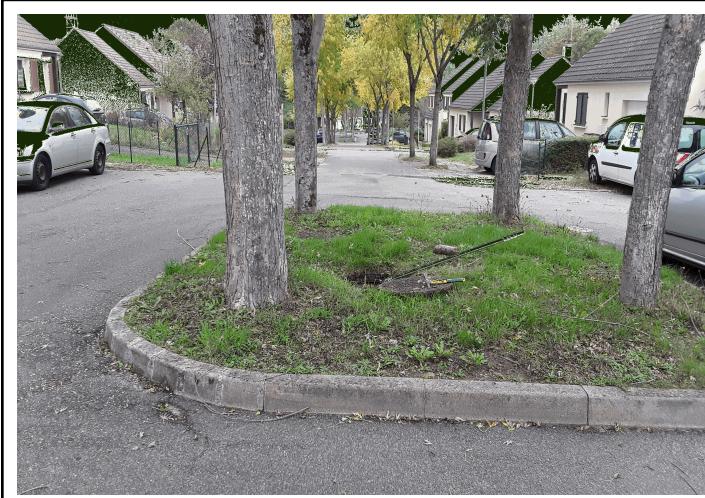
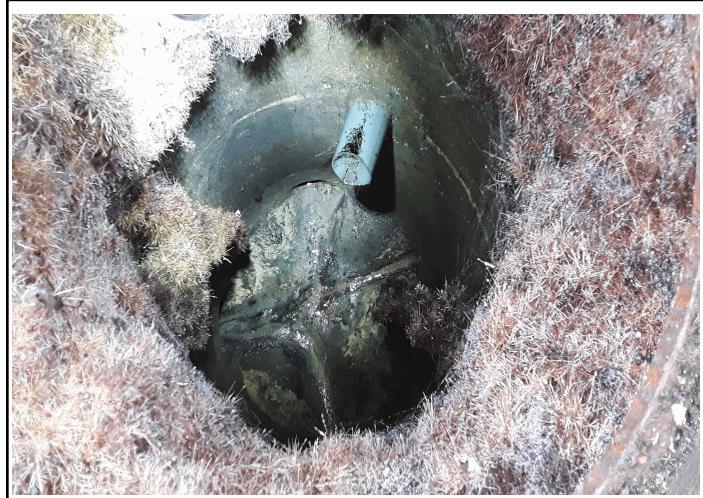
Etat du regard	Priorité
Pénétration de racine	<input checked="" type="checkbox"/> Fort <input type="checkbox"/> Moyen <input type="checkbox"/> Faible
Fissure regard	<input type="checkbox"/> <input type="checkbox"/> <input type="checkbox"/>
Infiltration dans ouvrage	<input type="checkbox"/> <input type="checkbox"/> <input type="checkbox"/>
Branchemet mal raccordé sur ouvrage	<input type="checkbox"/> <input type="checkbox"/> <input type="checkbox"/>
Corrosion H2S	<input type="checkbox"/> <input type="checkbox"/> <input type="checkbox"/>
Odeur	<input type="checkbox"/> <input type="checkbox"/> <input type="checkbox"/>
Fond d'ouvrage à refaire	<input type="checkbox"/> <input type="checkbox"/> <input type="checkbox"/>
Ouvrage traversé par canalisation	<input type="checkbox"/> <input type="checkbox"/> <input type="checkbox"/>
Cloison insuffisante dans le regard mixte	<input type="checkbox"/> <input type="checkbox"/> <input type="checkbox"/>
