Fiche de vie du regard

242 Rue Louis Blériot 45200 Amilly

FICHE DE VISITE IVP

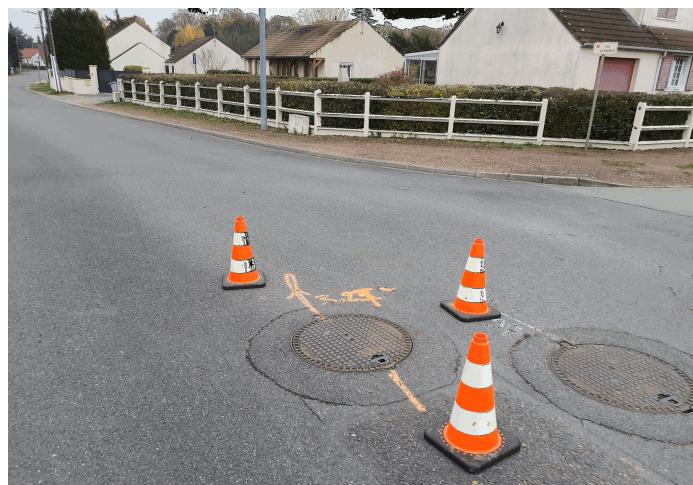
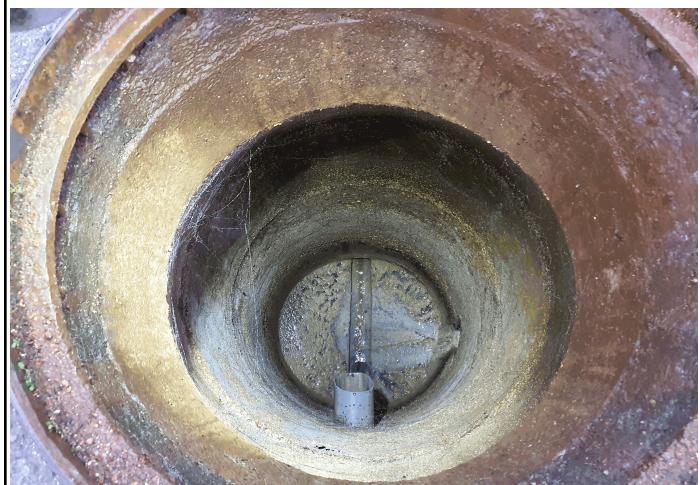
Commentaire : (Autre anomalie ouvrage) Ouvrage corrodé avec granulats exposé sur tous l'ouvrage.

Autre anomalie ouvrage	<input checked="" type="checkbox"/> <input type="checkbox"/> <input type="checkbox"/>
