Adresse du regard

717 Rue de la Vallée 45200 Amilly

Nom du regard	Accessible ?	1ère visite	Etat intérieur	Attribué à	Commentaire de ré-attribution
R45004_882	Oui	07/07/2020	Moyen	Suez

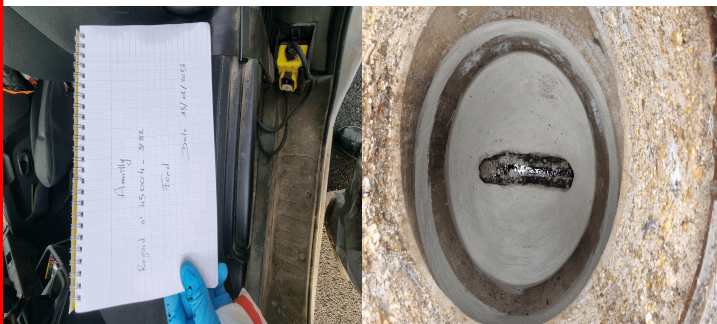
TRAVAUX EFFECTUES

Bon état

15/02/2023
