Adresse du regard

143 Rue Creuse 45200 Amilly

Nom du regard	Accessible ?	1ère visite	Etat intérieur	Attribué à	Commentaire de ré-attribution
R45004_893	Oui	07/07/2020	Mauvais	Suez

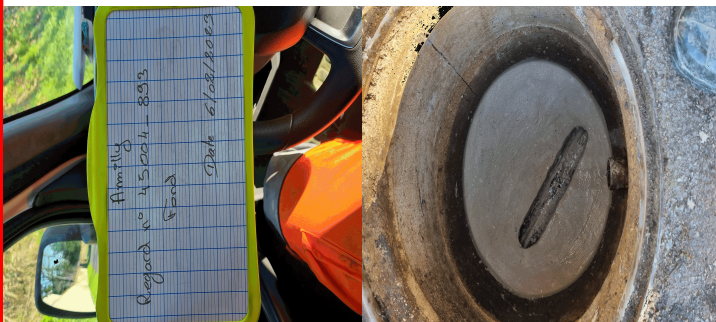
TRAVAUX EFFECTUES

Bon état

06/02/2023
