# Fiche de vie du regard

855 Rue de la Vallée 45200 Amilly

### FICHE DE VISITE IVP

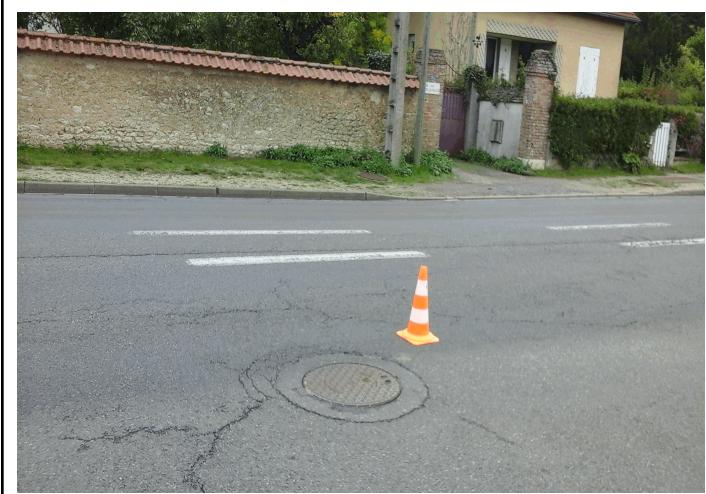
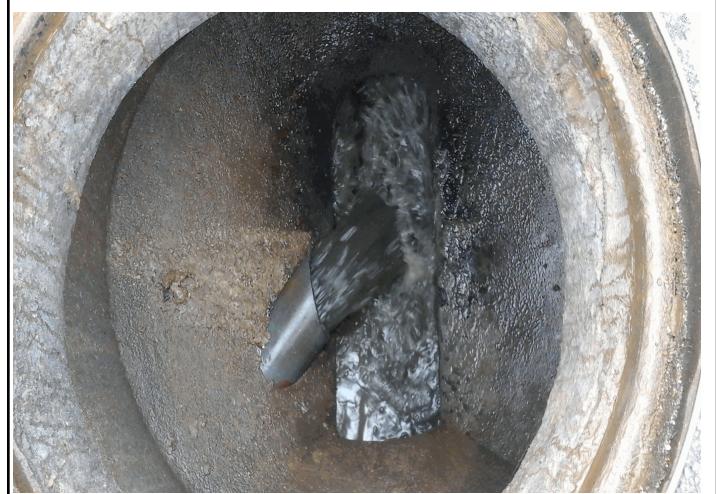
Nom du regard	Accessible ?	1ère visite	Etat intérieur	Attribué à	Commentaire de ré-attribution
R45004_910	Oui	11/02/2020	Bon état
