# Fiche de vie du regard

15 Rue des Pervenches 45200 Montargis

### FICHE DE VISITE IVP

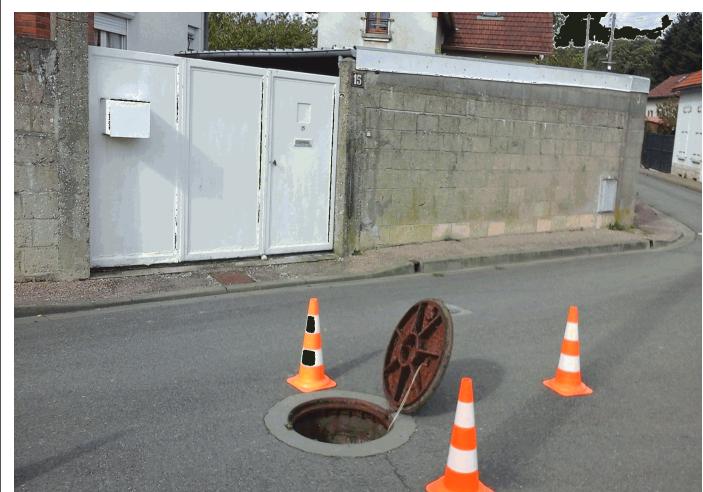
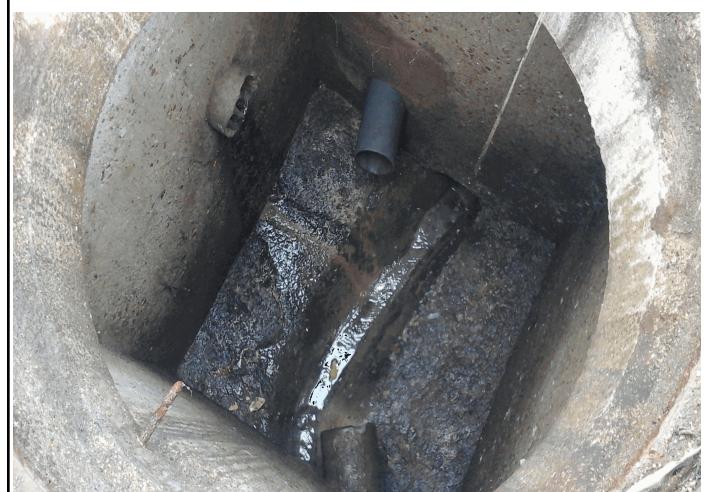
### PHOTOS FICHE DE VISITE IVP

| Nom du regard | Accessible ? | 1ère visite | Etat intérieur | Attribué à | Commentaire de ré-attribution |
|---|---|---|---|---|---|
| R45004_9193 | Oui | 11/02/2020 | Bon état | | |
