## FICHE DE VISITE IVP

| Nom du regard | Accessible ? | 1ère visite | Etat intérieur | Attribué à | Commentaire de ré-attribution |
|---|---|---|---|---|---|
| R45004_9210 | Oui | 11/02/2020 | Moyen | AME | |

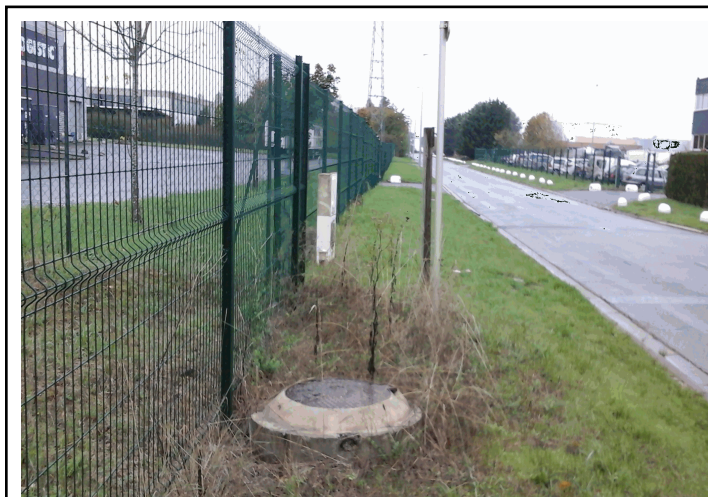
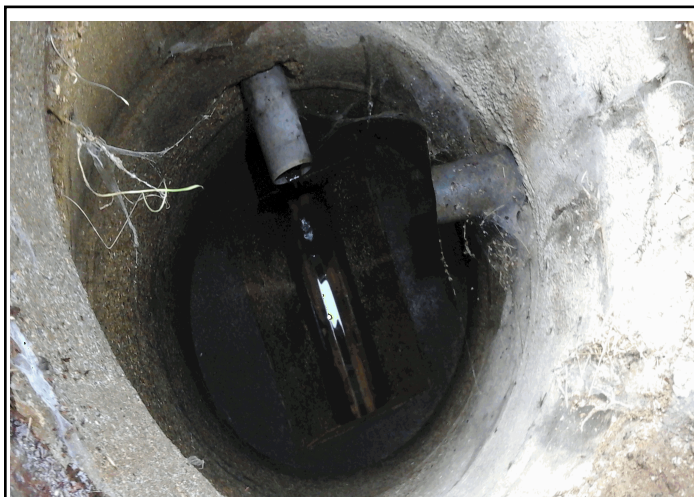
| Etat du regard | Priorité | | |
|---|---|---|---|
| Pénétration de racine | <input type="checkbox"/> | <input type="checkbox"/> | <input checked="" type="checkbox"/> |
| Branchement mal raccordé sur ouvrage | <input type="checkbox"/> | <input checked="" type="checkbox"/> | <input type="checkbox"/> |
