# Fiche de vie du regard

111 Rue des Mésanges 45200 Amilly

### FICHE DE VISITE IVP

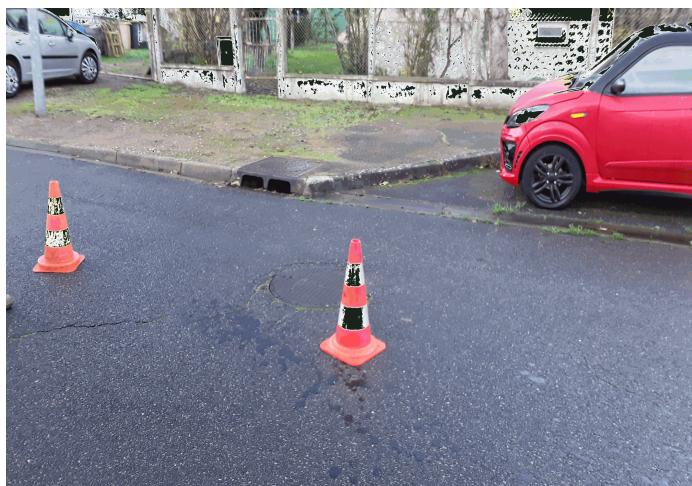
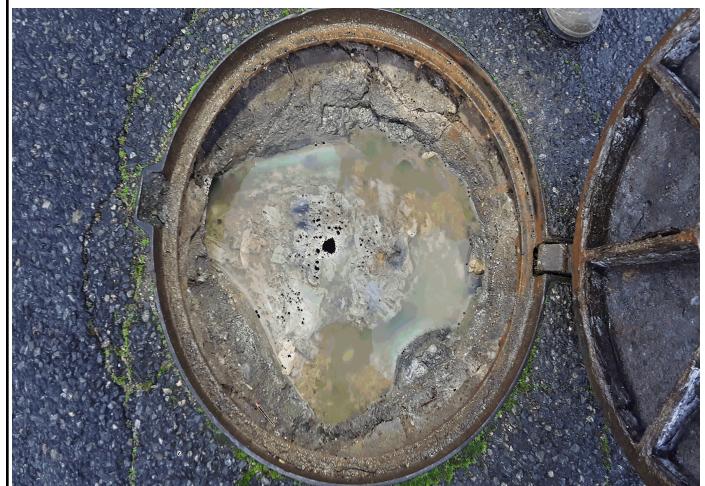
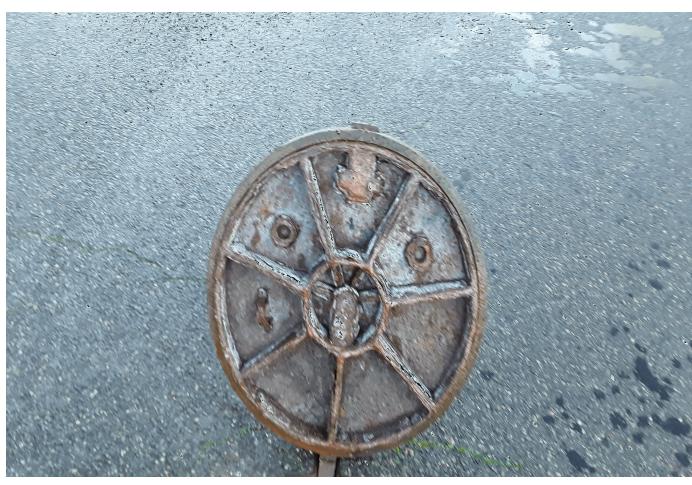
R45004_9263	Oui	17/12/2020	Mauvais	Suez	
-------------	-----	------------	---------	------	--

Etat du tampon :	Tampon ou bouche à changer
------------------	----------------------------

Etat du regard	Priorité
Pénétration de racine	<input type="checkbox"/> <input type="checkbox"/> <input type="checkbox"/>
Fissure regard	<input type="checkbox"/> <input type="checkbox"/> <input type="checkbox"/>
Infiltration dans ouvrage	<input type="checkbox"/> <input checked="" type="checkbox"/> <input type="checkbox"/>
Branchement mal raccordé sur ouvrage	<input type="checkbox"/> <input type="checkbox"/> <input type="checkbox"/>
Corrosion H2S	<input checked="" type="checkbox"/> <input type="checkbox"/> <input type="checkbox"/>
Odeur	<input type="checkbox"/> <input checked="" type="checkbox"/> <input type="checkbox"/>
Fond d'ouvrage à refaire	<input type="checkbox"/> <input checked="" type="checkbox"/> <input type="checkbox"/>
Ouvrage traversé par canalisation	<input type="checkbox"/> <input type="checkbox"/> <input type="checkbox"/>
Cloison insuffisante dans le regard mixte	<input type="checkbox"/> <input type="checkbox"/> <input type="checkbox"/>
