Fiche de vie du regard

310 Rue de l'Europe 45200 Amilly

FICHE DE VISITE IVP

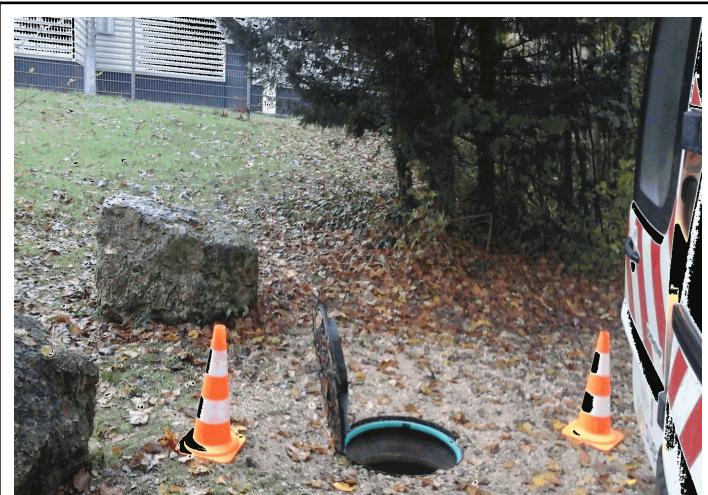
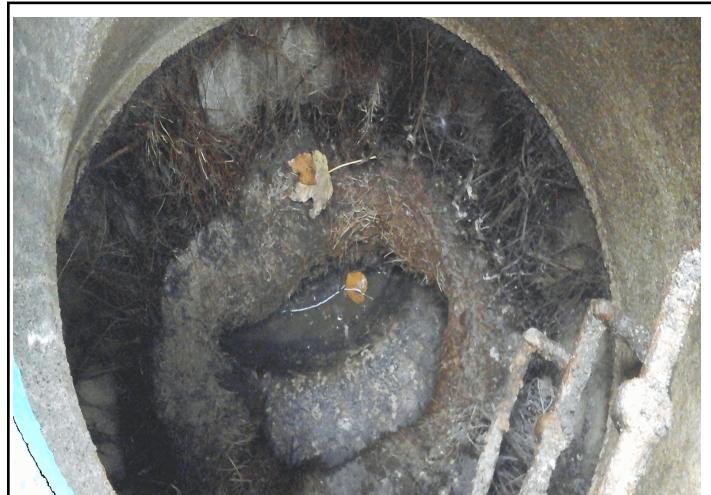
PHOTOS FICHE DE VISITE IVP

Nom du regard	Accessible ?	1ère visite	Etat intérieur	Attribué à	Commentaire de ré-attribution
R45004_9294	Oui	20/11/2019	Travaux urgent	Suez	
Etat du tampon :			Commentaire :		
Etat du regard		Priorité			
		Fort	Moyen	Faible	
Pénétration de racine		<input type="checkbox"/>	<input type="checkbox"/>	<input type="checkbox"/>	
Fissure regard		<input type="checkbox"/>	<input type="checkbox"/>	<input type="checkbox"/>	
Infiltration dans ouvrage		<input type="checkbox"/>	<input type="checkbox"/>	<input type="checkbox"/>	
Branchemet mal raccordé sur ouvrage		<input type="checkbox"/>	<input type="checkbox"/>	<input type="checkbox"/>	
Corrosion H2S		<input type="checkbox"/>	<input type="checkbox"/>	<input type="checkbox"/>	
Odeur		<input type="checkbox"/>	<input type="checkbox"/>	<input type="checkbox"/>	
Fond d'ouvrage à refaire		<input type="checkbox"/>	<input type="checkbox"/>	<input type="checkbox"/>	
Ouvrage traversé par canalisation		<input type="checkbox"/>	<input type="checkbox"/>	<input type="checkbox"/>

Cloison insuffisante dans le regard mixte		<input type="checkbox"/>	<input type="checkbox"/>	<input type="checkbox"/>	
Autre anomalie ouvrage		<input type="checkbox"/>	<input type="checkbox"/>	<input type="checkbox"/>

TRAVAUX EFFECTUÉS	
Date travaux	Nouvel état
14/02/2023	Bon état
