# Fiche de vie du regard

13 Avenue du Château 45120 Cepoy

### FICHE DE VISITE IVP

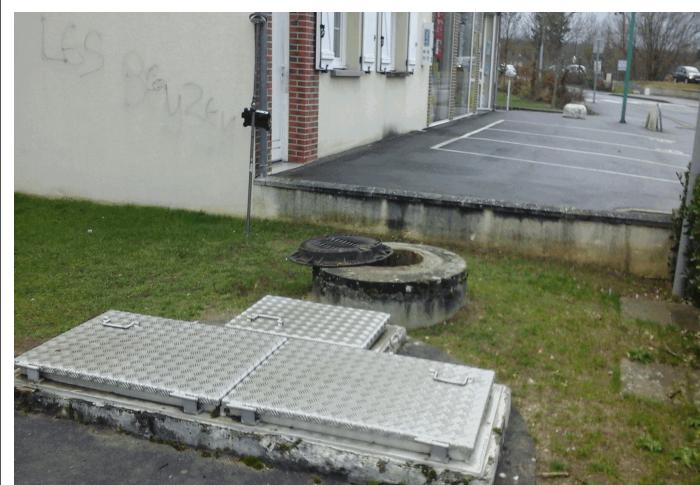
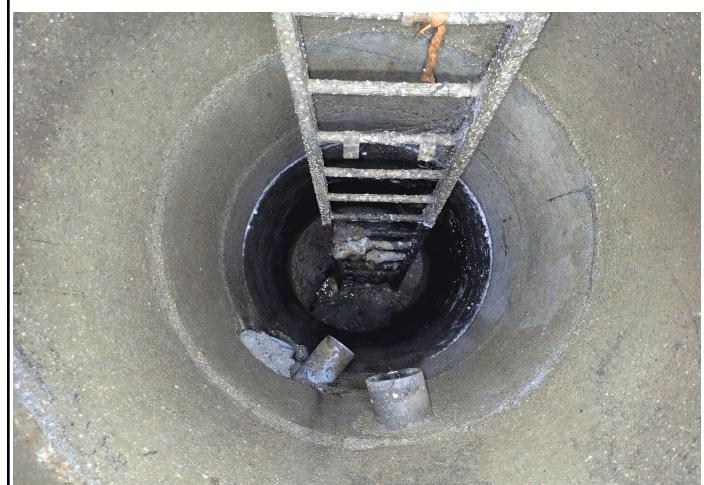
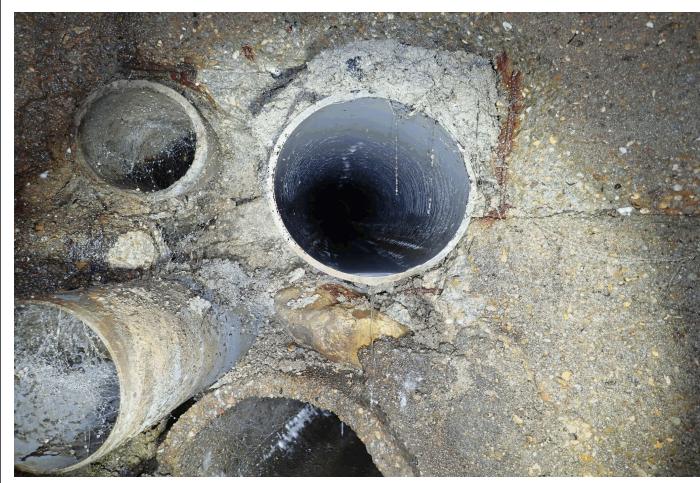
Nom du regard	Accessible ?	1ère visite	Etat intérieur	Attribué à	Commentaire de ré-attribution	
R45061_17836	Oui	07/02/2020	Moyen	Suez		
Etat du tampon :		Cadre à seller				
Etat du regard		Priorité				
Pénétration de racine	<input type="checkbox"/>	<input type="checkbox"/>	<input type="checkbox"/>	Fort	Moyen	Faible
Fissure regard	<input type="checkbox"/>	<input type="checkbox"/>	<input type="checkbox"/>			
Infiltration dans ouvrage	<input type="checkbox"/>	<input type="checkbox"/>	<input type="checkbox"/>			
Branchemet mal raccordé sur ouvrage	<input type="checkbox"/>	<input type="checkbox"/>	<input checked="" type="checkbox"/>			
Corrosion H2S	<input type="checkbox"/>	<input type="checkbox"/>	<input type="checkbox"/>			
Odeur	<input type="checkbox"/>	<input type="checkbox"/>	<input type="checkbox"/>			
Fond d'ouvrage à refaire	<input type="checkbox"/>	<input type="checkbox"/>	<input type="checkbox"/>

### TRAVAUX EFFECTUÉS

21/12/2023

Bon état
