FICHE DE VISITE IVP

Nom du regard	Accessible ?	1ère visite	Etat intérieur	Attribué à	Commentaire de ré-attribution
R45061_22187	Oui	07/02/2020	Mauvais	Suez

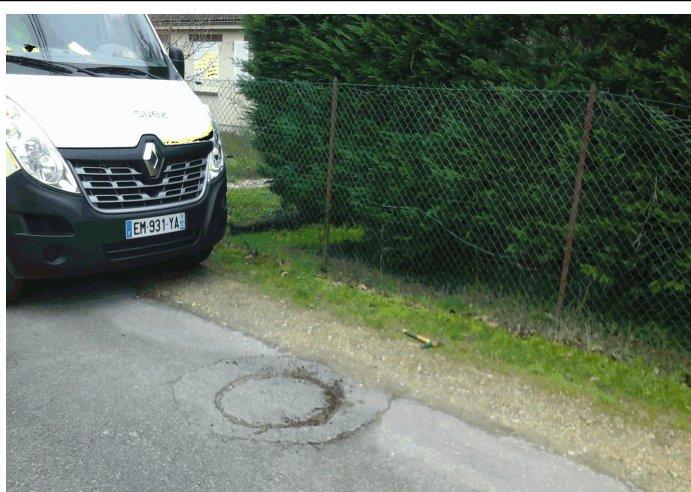
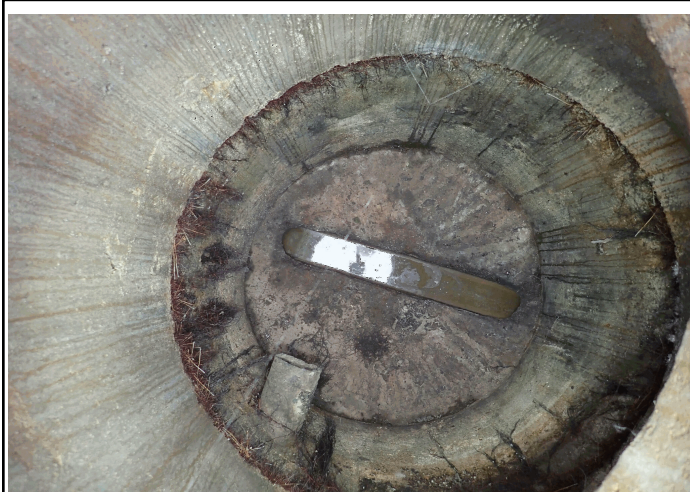
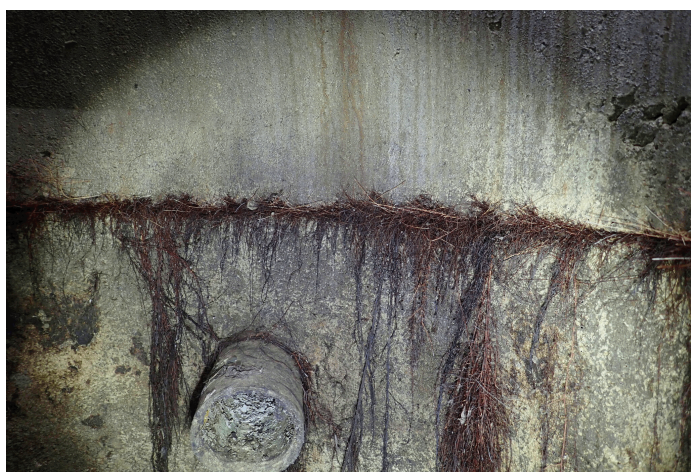
Etat du regard	Priorité		
	Fort	Moyen	Faible
Pénétration de racine	<input type="checkbox"/>	<input checked="" type="checkbox"/>	<input type="checkbox"/>
Fissure regard	<input type="checkbox"/>	<input type="checkbox"/>	<input type="checkbox"/>
Infiltration dans ouvrage	<input type="checkbox"/>	<input type="checkbox"/>	<input type="checkbox"/>
Branchement mal raccordé sur ouvrage	<input type="checkbox"/>	<input type="checkbox"/>	<input type="checkbox"/>
Corrosion H2S	<input type="checkbox"/>	<input type="checkbox"/>	<input type="checkbox"/>
Odeur	<input type="checkbox"/>	<input type="checkbox"/>	<input type="checkbox"/>
Fond d'ouvrage à refaire	<input type="checkbox"/>	<input type="checkbox"/>	<input type="checkbox"/>
Ouvrage traversé par canalisation	<input type="checkbox"/>	<input type="checkbox"/>	<input type="checkbox"/>
Cloison insuffisante dans le regard mixte	<input type="checkbox"/>	<input type="checkbox"/>	<input type="checkbox"/>

20/12/2022

Bon état
