# Fiche de vie du regard

4 Cité Bauret 45120 Cepoy

### FICHE DE VISITE IVP

| Nom du regard | Accessible ? | 1ère visite | Etat intérieur | Attribué à | Commentaire de ré-attribution |
|---|---|---|---|---|---|
| R45061_7522 | Oui | 07/02/2020 | Moyen | Suez | |

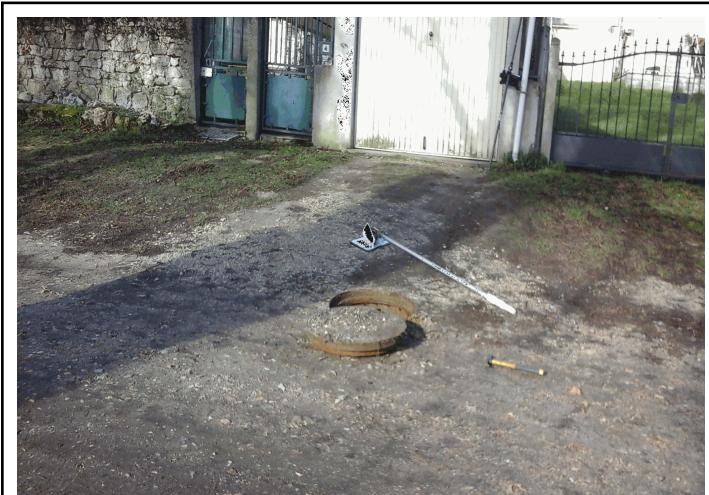
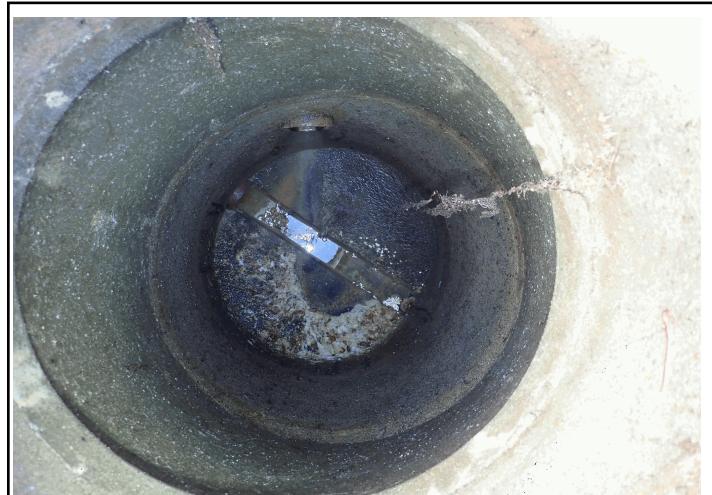
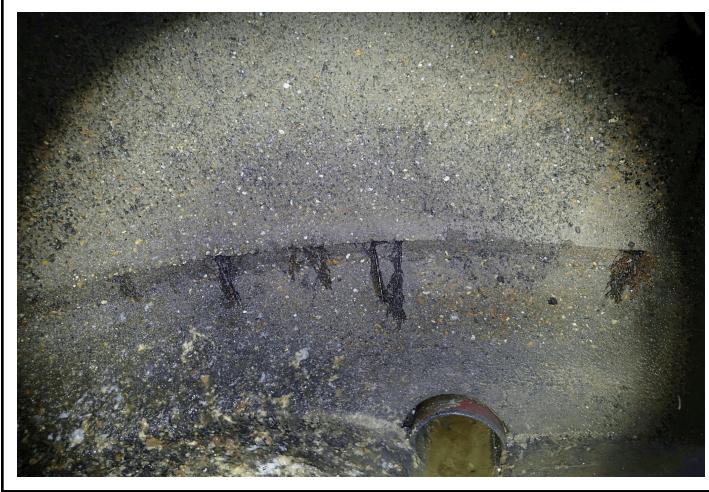
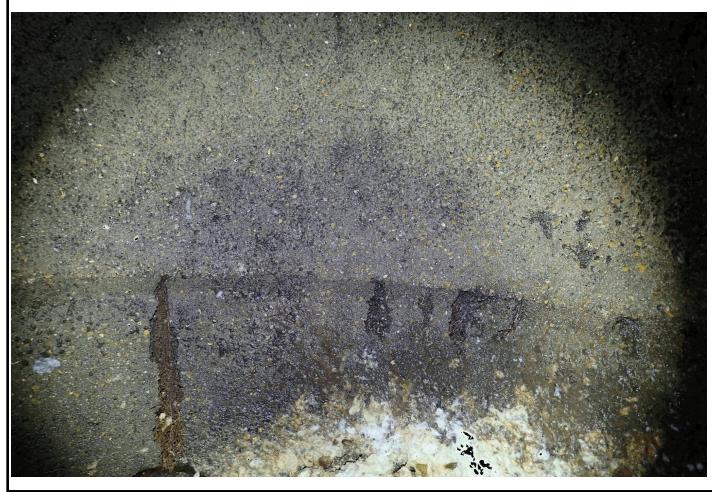
### PHOTOS FICHE DE VISITE IVP

| Nom du regard | Accessible ? | 1ère visite | Etat intérieur | Attribué à | Commentaire de ré-attribution |
|---|---|---|---|---|---|
| Pénétration de racine | | <input type="checkbox"/> | <input type="checkbox"/> | <input checked="" type="checkbox"/> | |

21/12/2023

Bon état
