FICHE DE VISITE IVP

| Nom du regard | Accessible ? | 1ère visite | Etat intérieur | Attribué à | Commentaire de ré-attribution |
|---|---|---|---|---|---|
| R45061_7528 | Oui | 07/02/2020 | Mauvais | Suez | |

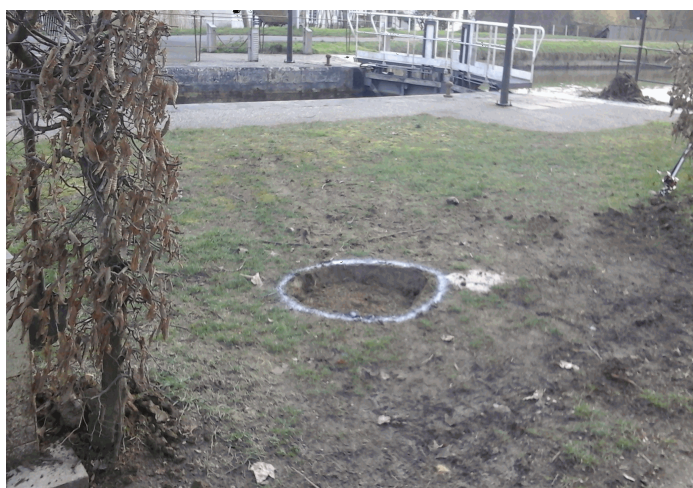
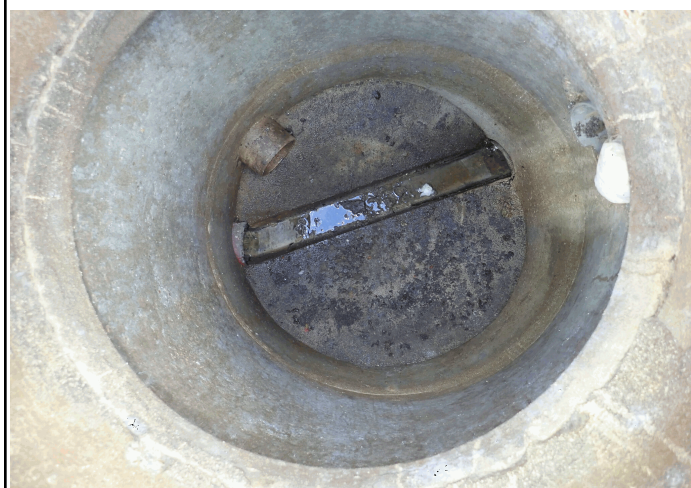
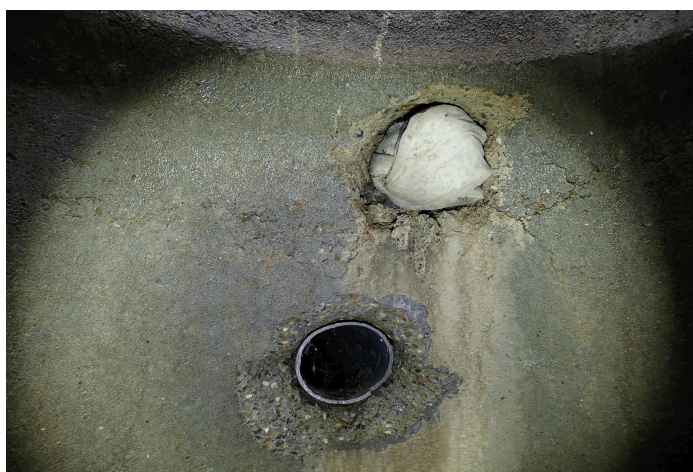
| Etat du regard | Priorité | | |
|---|---|---|---|
| Branchement mal raccordé sur ouvrage | <input type="checkbox"/> | <input checked="" type="checkbox"/> | <input type="checkbox"/> |

TRAVAUX EFFECTUES

20/12/2022

Bon état
