FICHE DE VISITE IVP

Nom du regard	Accessible ?	1ère visite	Etat intérieur	Attribué à	Commentaire de ré-attribution
R45061_7550	Oui	07/02/2020	Moyen	Suez

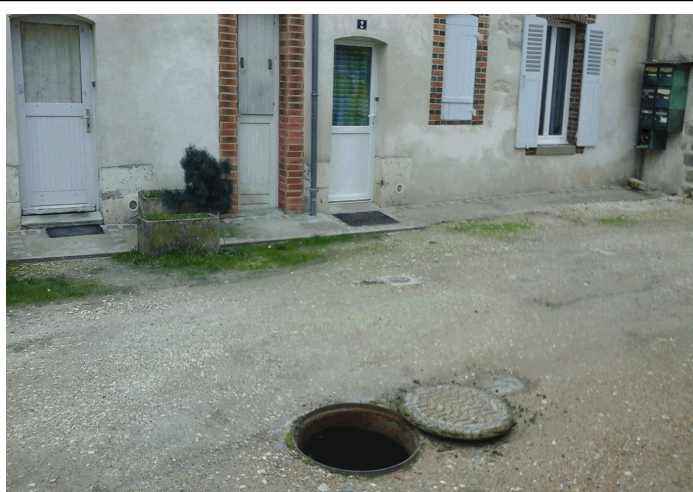
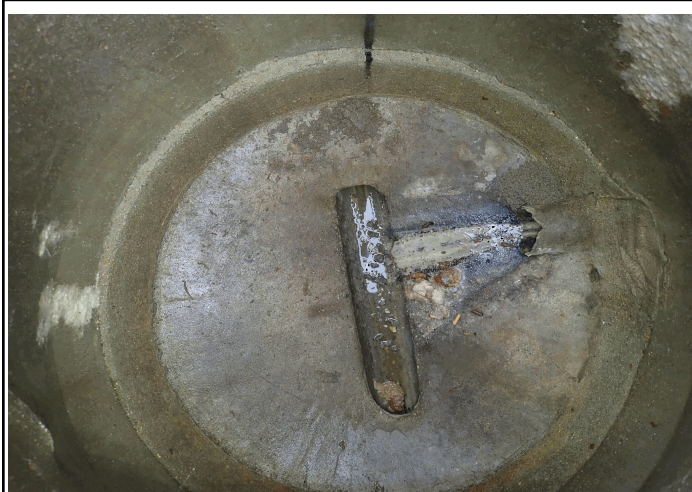
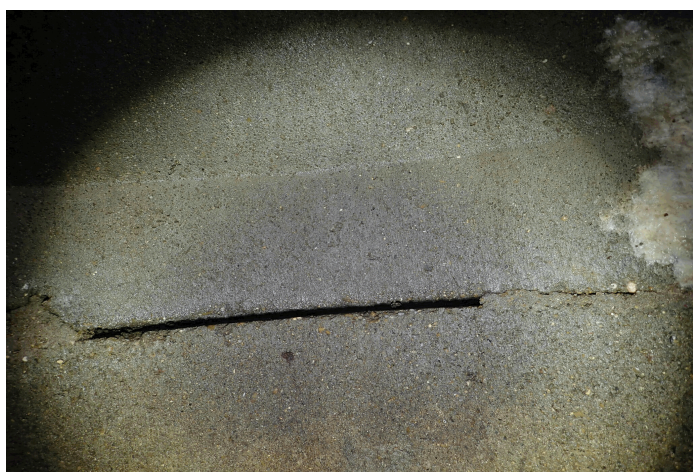
Etat du regard	Priorité		
	Fort	Moyen	Faible
Pénétration de racine	<input type="checkbox"/>	<input type="checkbox"/>	<input type="checkbox"/>
Fissure regard	<input type="checkbox"/>	<input type="checkbox"/>	<input type="checkbox"/>
Infiltration dans ouvrage	<input type="checkbox"/>	<input checked="" type="checkbox"/>	<input type="checkbox"/>
Branchement mal raccordé sur ouvrage	<input type="checkbox"/>	<input type="checkbox"/>	<input type="checkbox"/>
Corrosion H2S	<input type="checkbox"/>	<input type="checkbox"/>	<input type="checkbox"/>
Odeur	<input type="checkbox"/>	<input type="checkbox"/>	<input type="checkbox"/>
Fond d'ouvrage à refaire	<input type="checkbox"/>	<input type="checkbox"/>	<input type="checkbox"/>
Ouvrage traversé par canalisation	<input type="checkbox"/>	<input type="checkbox"/>	<input type="checkbox"/>
Cloison insuffisante dans le regard mixte	<input type="checkbox"/>	<input type="checkbox"/>	<input type="checkbox"/>

21/06/2022

Bon état
