Fiche de vie du regard

5 Cour des Lilas 45120 Cepoy

FICHE DE VISITE IVP

| Nom du regard | Accessible ? | 1ère visite | Etat intérieur | Attribué à | Commentaire de ré-attribution |
|---|---|---|---|---|---|
| R45061_7551 | Oui | 07/02/2020 | Moyen | Suez | |

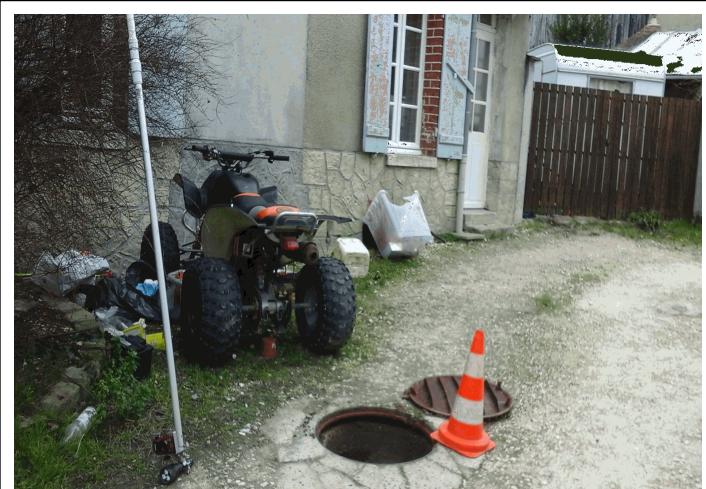
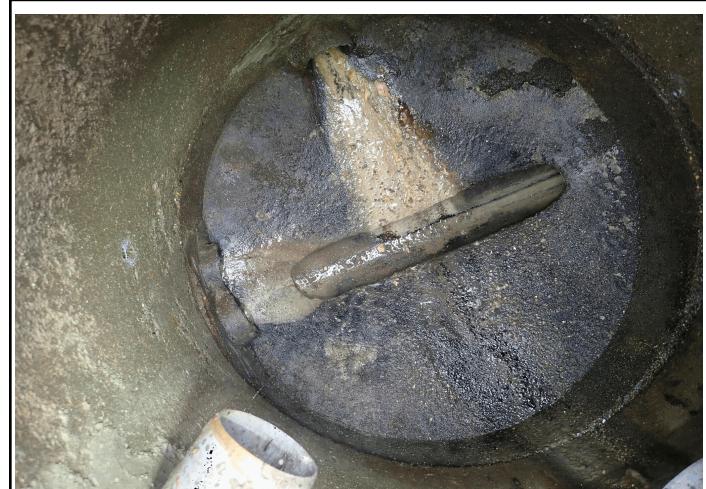
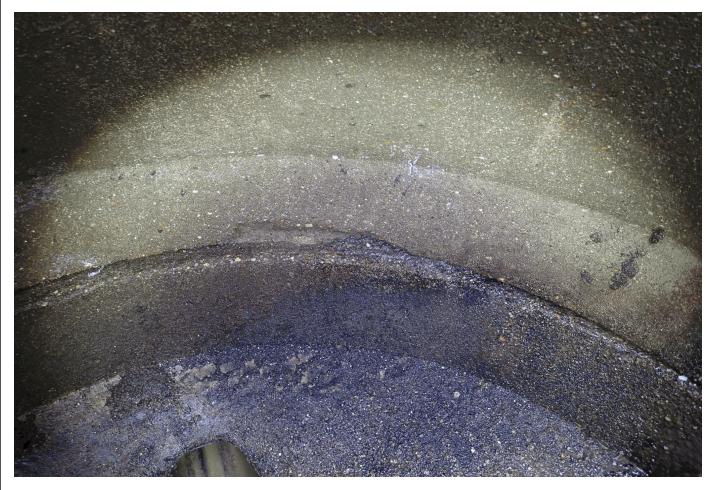
PHOTOS FICHE DE VISITE IVP

| Nom du regard | Accessible ? | 1ère visite | Etat intérieur | Attribué à | Commentaire de ré-attribution |
|---|---|---|---|---|---|
| Infiltration dans ouvrage | | <input type="checkbox"/> | <input type="checkbox"/> | <input checked="" type="checkbox"/> | |

TRAVAUX EFFECTUÉS

21/06/2022

Bon état
