Adresse du regard

9 Rue de la Brégaudière 45120 Cepoy

Nom du regard	Accessible ?	1ère visite	Etat intérieur	Attribué à	Commentaire de ré-attribution
R45061_7606	Oui	02/07/2020	Moyen	Suez

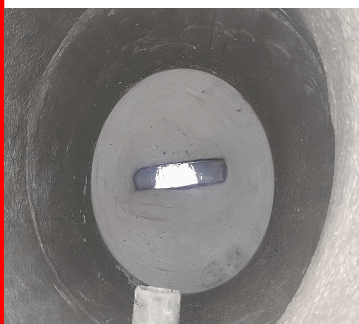
TRAVAUX EFFECTUES

Bon état

30/01/2024
