25 Rue de la Forêt 45120 Cepoy

FICHE DE VISITE IVP

| Nom du regard | Accessible ? | 1ère visite | Etat intérieur | Attribué à | Commentaire de ré-attribution |
|---|---|---|---|---|---|
| R45061_7643 | Oui | 02/07/2020 | Moyen | Suez | |

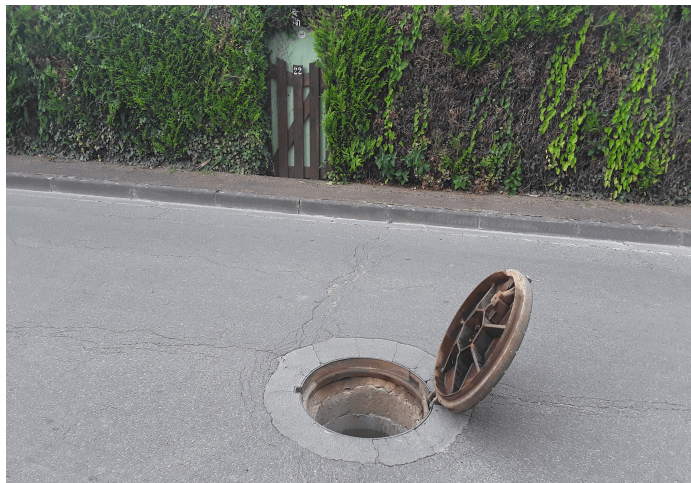
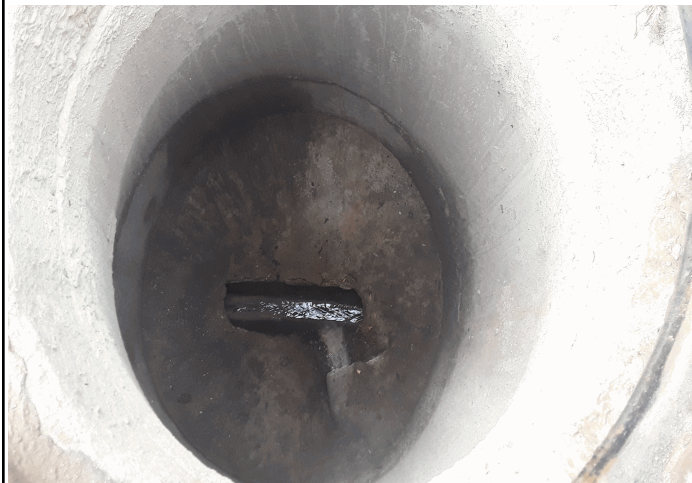
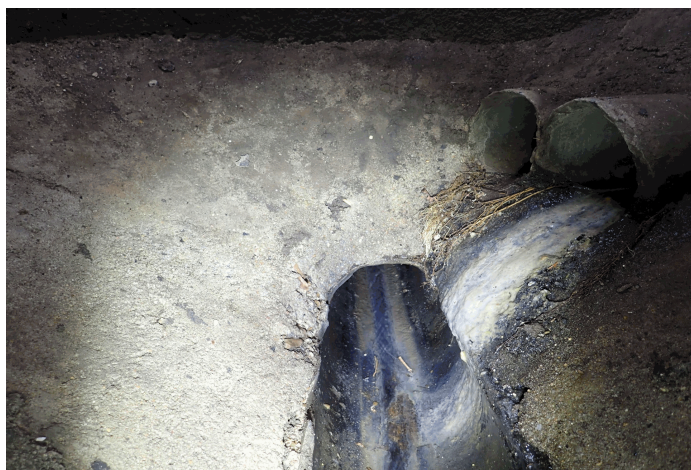
| Etat du regard | Priorité | | |
|---|---|---|---|
| Pénétration de racine | <input type="checkbox"/> | <input type="checkbox"/> | <input checked="" type="checkbox"/> |
| Fond d'ouvrage à refaire | <input type="checkbox"/> | <input type="checkbox"/> | <input checked="" type="checkbox"/> |

TRAVAUX EFFECTUES

23/01/2024

Bon état
