FICHE DE VISITE IVP

Nom du regard	Accessible ?	1ère visite	Etat intérieur	Attribué à	Commentaire de ré-attribution
R45061_7646	Oui	02/07/2020	Mauvais	Suez

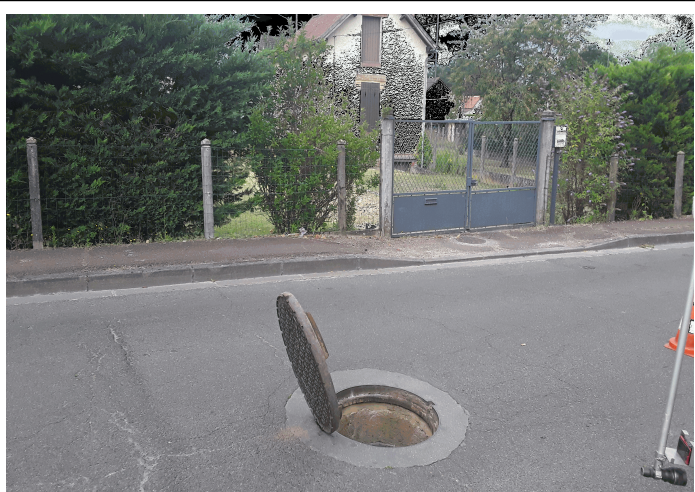
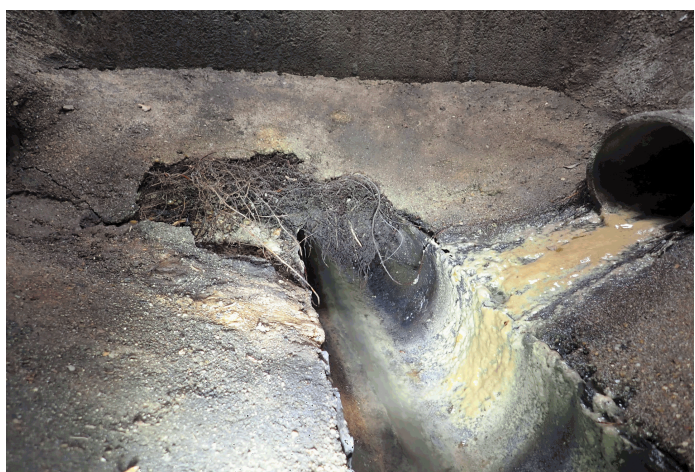
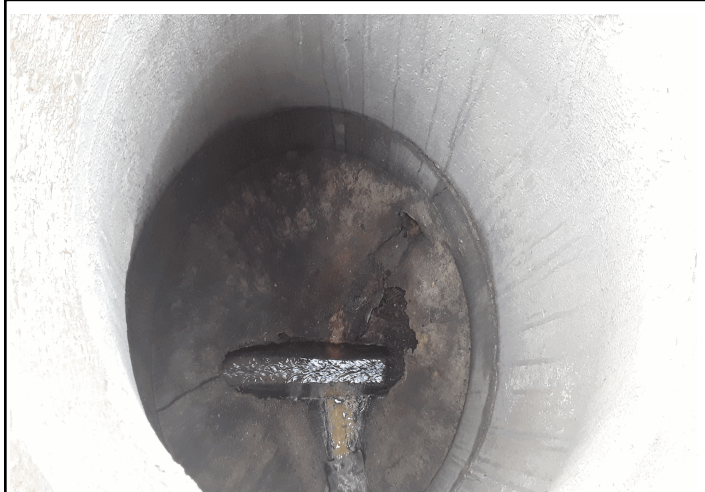
PHOTOS FICHE DE VISITE IVP

Etat du regard	Priorité		
	Fort	Moyen	Faible
Pénétration de racine	<input type="checkbox"/>	<input checked="" type="checkbox"/>	<input type="checkbox"/>
Fissure regard	<input type="checkbox"/>	<input type="checkbox"/>	<input type="checkbox"/>
Infiltration dans ouvrage	<input type="checkbox"/>	<input type="checkbox"/>	<input type="checkbox"/>
Branchement mal raccordé sur ouvrage	<input type="checkbox"/>	<input type="checkbox"/>	<input type="checkbox"/>
Corrosion H2S	<input type="checkbox"/>	<input type="checkbox"/>	<input type="checkbox"/>
Odeur	<input type="checkbox"/>	<input type="checkbox"/>	<input type="checkbox"/>
Fond d'ouvrage à refaire	<input type="checkbox"/>	<input checked="" type="checkbox"/>	<input type="checkbox"/>
Ouvrage traversé par canalisation	<input type="checkbox"/>	<input type="checkbox"/>	<input type="checkbox"/>
Cloison insuffisante dans le regard mixte	<input type="checkbox"/>	<input type="checkbox"/>	<input type="checkbox"/>

Date travaux

20/12/2022

Nouvel état

Bon état
