FICHE DE VISITE IVP

Nom du regard	Accessible ?	1ère visite	Etat intérieur	Attribué à	Commentaire de ré-attribution
R45061_7654	Oui	02/07/2020	Moyen	Suez

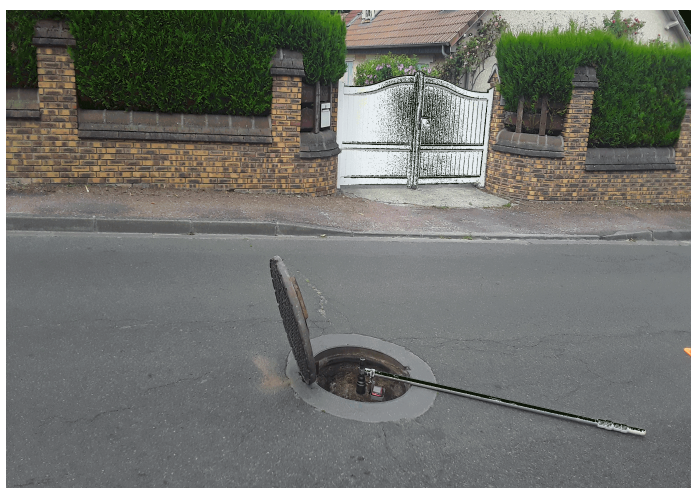
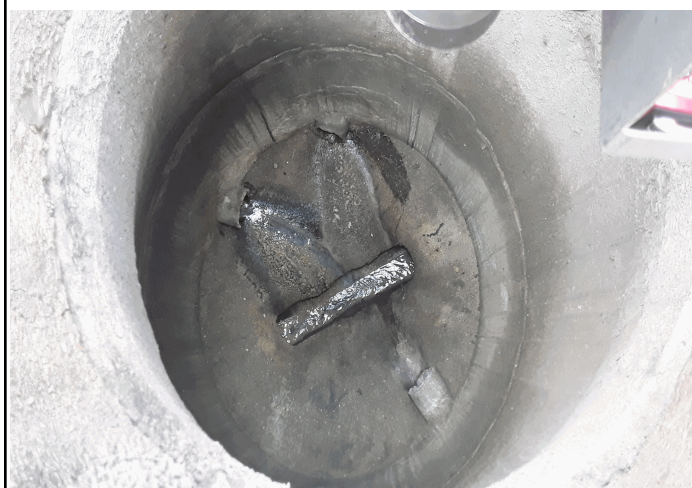
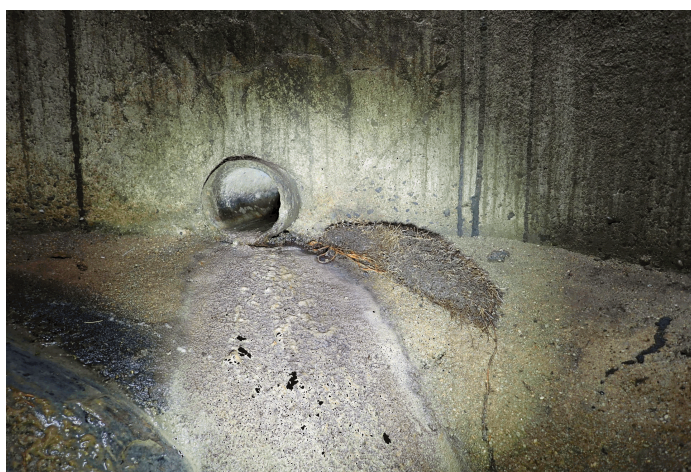
Etat du regard	Priorité		
	Fort	Moyen	Faible
Pénétration de racine	<input type="checkbox"/>	<input type="checkbox"/>	<input checked="" type="checkbox"/>
Fissure regard	<input type="checkbox"/>	<input type="checkbox"/>	<input type="checkbox"/>
Infiltration dans ouvrage	<input type="checkbox"/>	<input type="checkbox"/>	<input type="checkbox"/>
Branchement mal raccordé sur ouvrage	<input type="checkbox"/>	<input type="checkbox"/>	<input type="checkbox"/>
Corrosion H2S	<input type="checkbox"/>	<input type="checkbox"/>	<input type="checkbox"/>
Odeur	<input type="checkbox"/>	<input type="checkbox"/>	<input type="checkbox"/>
Fond d'ouvrage à refaire	<input type="checkbox"/>	<input type="checkbox"/>	<input type="checkbox"/>
Ouvrage traversé par canalisation	<input type="checkbox"/>	<input type="checkbox"/>	<input type="checkbox"/>
Cloison insuffisante dans le regard mixte	<input type="checkbox"/>	<input type="checkbox"/>	<input type="checkbox"/>

TRAVAUX EFFECTUES

08/01/2024

Bon état
