Fiche de vie du regard

33 Rue de la Brégaudière 45120 Cepoy

FICHE DE VISITE IVP

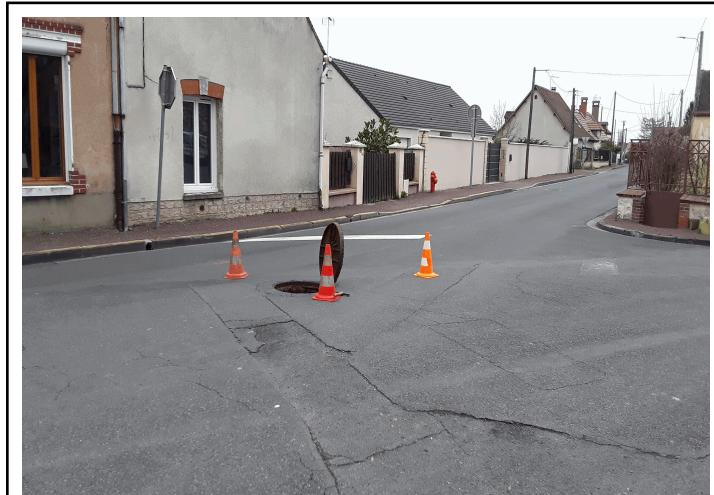
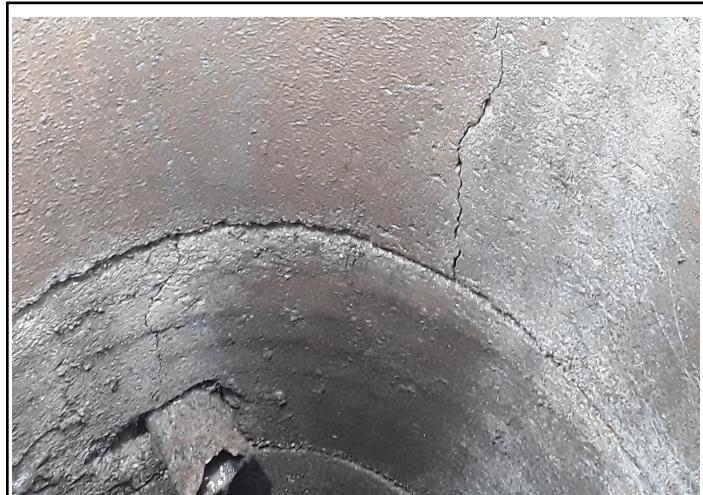
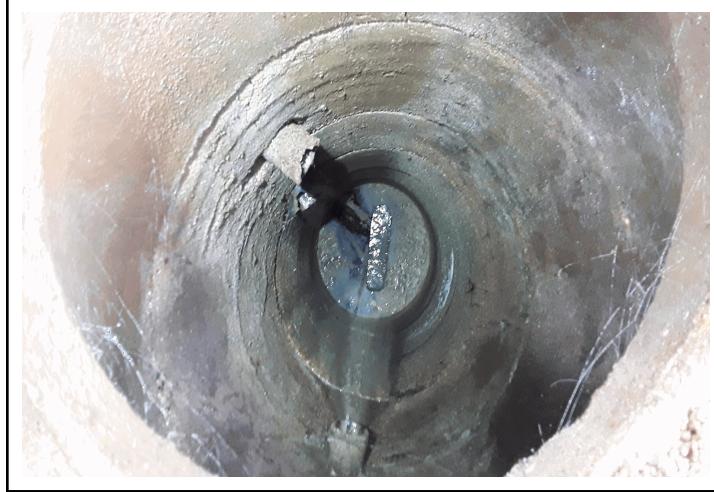
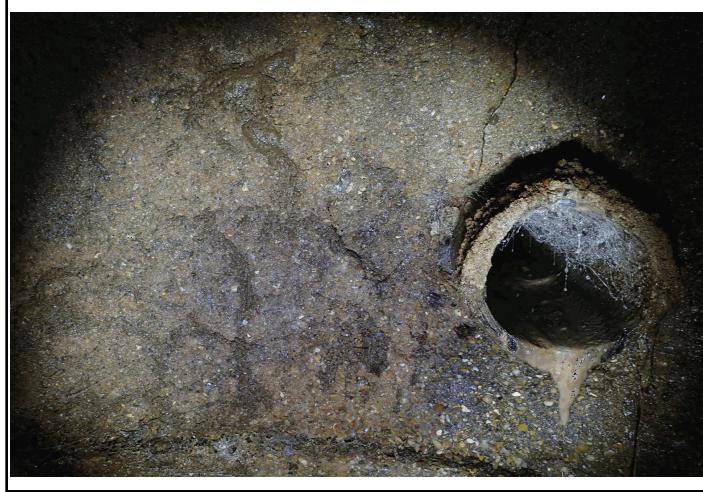
PHOTOS FICHE DE VISITE IVP

Nom du regard	Accessible ?	1ère visite	Etat intérieur	Attribué à	Commentaire de ré-attribution	
R45061_9501	Oui	17/03/2021	Mauvais	Suez	Travaux effectué par AME	
Etat du tampon :			Commentaire :			
Etat du regard	Priorité					
Pénétration de racine	<input type="checkbox"/>	<input type="checkbox"/>	<input type="checkbox"/>	Fort	Moyen	Faible
Fissure regard	<input type="checkbox"/>	<input checked="" type="checkbox"/>	<input type="checkbox"/>			
Infiltration dans ouvrage	<input type="checkbox"/>	<input type="checkbox"/>	<input type="checkbox"/>			
Branchemet mal raccordé sur ouvrage	<input type="checkbox"/>	<input type="checkbox"/>	<input checked="" type="checkbox"/>			
Corrosion H2S	<input type="checkbox"/>	<input type="checkbox"/>	<input type="checkbox"/>			
Odeur	<input type="checkbox"/>	<input type="checkbox"/>	<input type="checkbox"/>			
Fond d'ouvrage à refaire	<input type="checkbox"/>	<input type="checkbox"/>	<input type="checkbox"/>

Ouvrage traversé par canalisation	<input type="checkbox"/>	<input type="checkbox"/>	<input type="checkbox"/>			
Cloison insuffisante dans le regard mixte	<input type="checkbox"/>	<input type="checkbox"/>	<input type="checkbox"/>			
Autre anomalie ouvrage	<input type="checkbox"/>	<input type="checkbox"/>	<input type="checkbox"/>
