Fiche de vie du regard

901 Rue Saint-just 45120 Châlette-sur-Loing

FICHE DE VISITE IVP

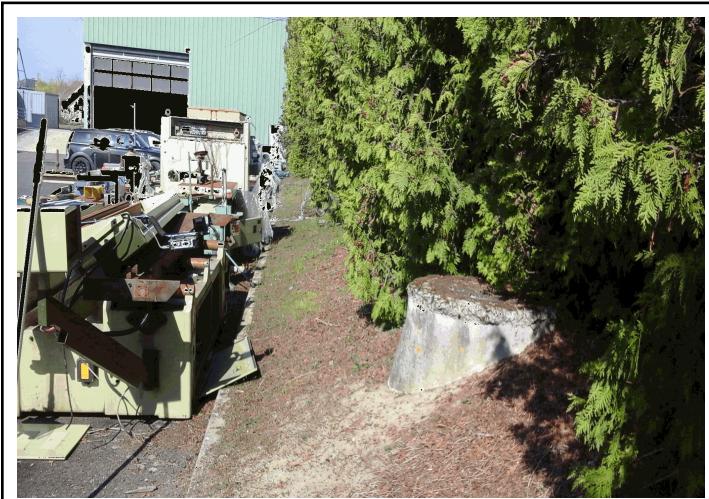
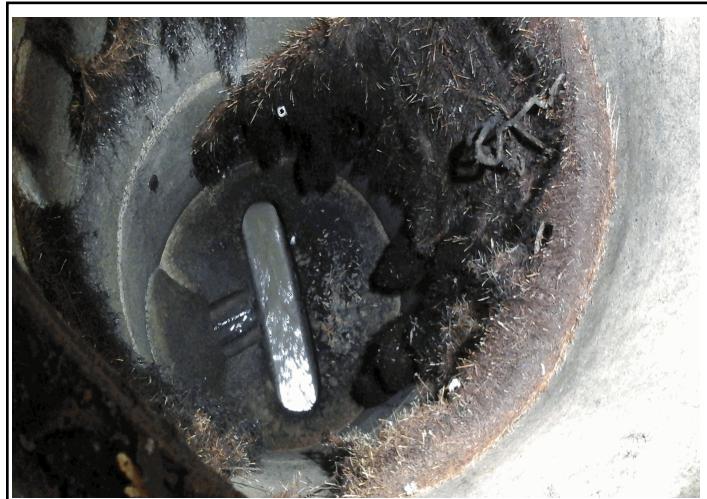
Nom du regard	Accessible ?	1ère visite	Etat intérieur	Attribué à	Commentaire de ré-attribution
R45068_1750	Oui	10/02/2020	Mauvais	Suez	
Etat du tampon :			Commentaire :		
Etat du regard		Priorité			
		Fort	Moyen	Faible	
Pénétration de racine	<input checked="" type="checkbox"/>	<input type="checkbox"/>	<input type="checkbox"/>		
Fissure regard	<input type="checkbox"/>	<input type="checkbox"/>	<input type="checkbox"/>		
Infiltration dans ouvrage	<input type="checkbox"/>	<input type="checkbox"/>	<input type="checkbox"/>		
Branchemet mal raccordé sur ouvrage	<input type="checkbox"/>	<input type="checkbox"/>	<input type="checkbox"/>		
Corrosion H2S	<input type="checkbox"/>	<input type="checkbox"/>	<input type="checkbox"/>		
Odeur	<input type="checkbox"/>	<input type="checkbox"/>	<input type="checkbox"/>		
Fond d'ouvrage à refaire	<input type="checkbox"/>	<input type="checkbox"/>	<input type="checkbox"/>

TRAVAUX EFFECTUÉS

21/04/2020

Bon état
